# SCHEDA

OGTD - Definizione tipologica	cappella
OGTQ - Qualificazione	devozionale
OGTN - Denominazione	Cappella XVII detta "della morte di San Francesco"

<b>PVCC - Comune</b>	Orta San Giulio
<b>PVCL - Località</b>	ORTA SAN GIULIO
<b>PVCI - Indirizzo</b>	via Sacro Monte
<b>PVCA</b>	L'edificio è posto nel tratto finale del complesso sacro. La via processionale è dotata, nei pressi dell'ingresso della cappella, di una balconata "belvedere" di ridotte dimensioni con balaustra in granito ferro battuto, rivolta verso il Lago a mezzogiorno. Nei pressi rivolta il muro di sostegno del giardino adiacente all'Ospizio di San Francesco e inizia il Viale della Rimembranza attuato nel 1920.

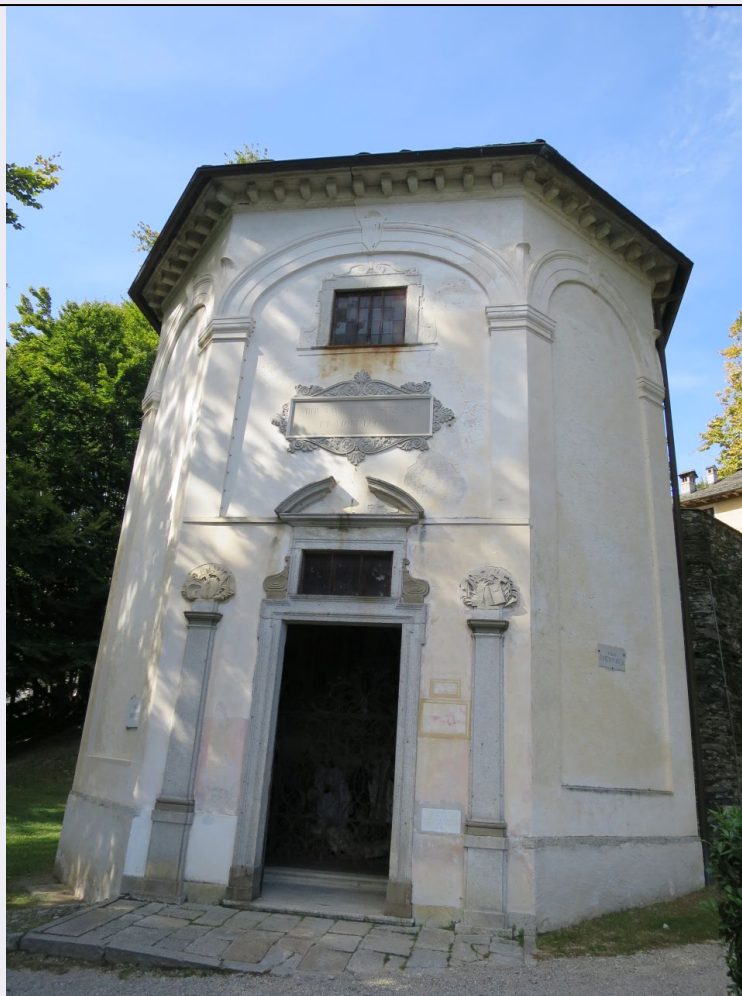
**STCO - Indicazioni specifiche** L'esterno della cappella presenta degradi superficiali, quali tracce di umido, macchie, colature, distacchi e fessure superficiali. All'interno si rilevano efflorescenze e fessure superficiali, nonché interventi di rifacimento del pavimento. Le statue necessitano di un intervento di restauro delle superfici.
