# SCHEDA

OGTD - Definizione tipologica	cappella
OGTN - Denominazione	Cappella del SS. Nome di Maria

<b>PVCC - Comune</b>	Passirano
<b>PVCL - Località</b>	PASSIRANO
<b>PVCE</b>	Cantone di Sotto
<b>PVCI - Indirizzo</b>	Via Gian Battista Guarneri

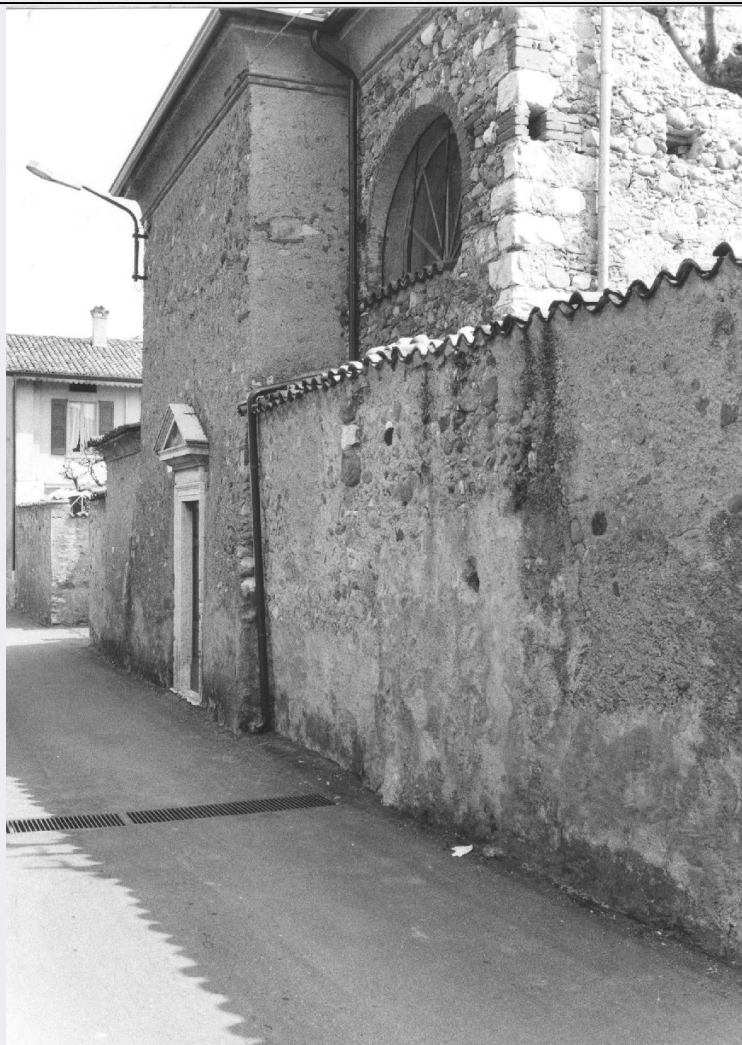
**DIDASCALIE DELLE IMMAGINI ALLEGATE:** 00077832 - Esterno del lato ovest della cappella SS. Nome di Maria che si affaccia su via Guarneri. E' visibile l'ingresso principale sulla pubblica via incorniciato e sormontato da un timpano in pietra bianca. Le cadute di intonaco evidenziano la struttura muraria in ciottoli e frammenti di pietra. 00077832-1 - Veduta esterna del lato est della cappella SS. Nome di Maria, dal cortile interno della casa Streparava. E' visibile il corpo della sagrestia sensibilmente più basso, con timpano e copertura a capanna, che funge anche da ingresso alla cappella. 00077832-2 - Interno della cappella SS. Nome di Maria, rappresentante il presbiterio in cui si notano pilastri coronati da capitelli ionici, l'altare in marmo e il ripiano in muratura che serviva come appoggio per i candelabri. E' visibile il soffitto a cupola poggiante su quattro arconi semicircolari.
