SCHEDA

OGTD - Definizione tipologica	locanda
OGTN - Denominazione	Ex locanda del Seminario

PVCS - Stato	ITALIA
PVCR - Regione	Piemonte
PVCP - Provincia	NO
PVCC - Comune	Orta San Giulio
PVCL - Località	ISOLA SAN GIULIO
PVCI - Indirizzo	via Basilica, 12

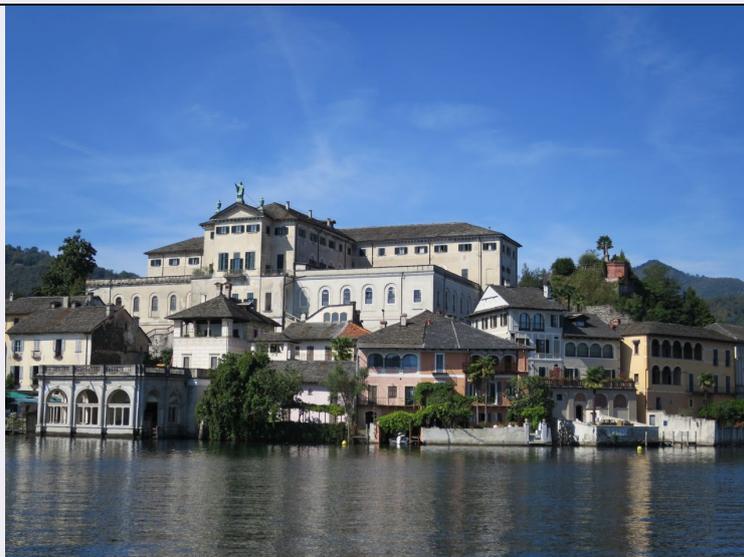
Il confronto tra il Catasto Rabbini (1850) e l'attuale non mostra alcuna modificazione, fatta eccezione per le darsene a lago. L'isolato è composto da maniche semplici, tra loro connesse e cieche. L'analisi planimetrica rivela che l'isolato era formato da una prima cortina verso lago, che in parte conserva volumetricamente i caratteri medievali, e da una seconda cortina a monte, parallela alla via anulare dell'Isola. Le pertinenze ad orto e a vite sono presenti anche nel catasto teresiano (1721), e non sono mutate rispetto alla descrizione del Cotta.

RELS - Secolo	XX
REV - CRONOLOGIA, ESTREMO RECENTE	
REVS - Secolo	XX
IS - IMPIANTO STRUTTURALE	
IST - Configurazione strutturale primaria	Manica semplice verso lago di pianta rettangolare con pertinenze a orto e a vite; maniche semplici sulla via della Basilica e sul vicolo San Filiberto, in pendio verso lago. Impianto planimetrico articolato, con maniche a due e tre piani e cortile interno chiuso. Le destinazioni originarie ad abitazione non sono più riconoscibili. Murature in pietrame misto a laterizi, solai a impalcati lignei e volte intonacate. Due scale con masselli in pietra su muri portanti; scalette esterne secondarie nel cortile. Coperture in pietra beola, in parte sostituite da marsigliesi. Loggiati dei secoli XVII e XVIII al terzo piano, con archi e colonne in granito.
PN - PIANTA	
PNT - PIANTA	
PNTF - Forma	irregolare
PNTE - Dati icnografici significativi	per aggiunta di maniche semplici e doppie
