SCHEDA

OGTD - Definizione tipologica	casa
OGTQ - Qualificazione	di abitazione
OGTN - Denominazione	Casa Berger

PVCS - Stato	ITALIA
PVCR - Regione	Piemonte
PVCP - Provincia	NO
PVCC - Comune	Orta San Giulio
PVCL - Località	ISOLA SAN GIULIO
PVCI - Indirizzo	via Basilica, 42

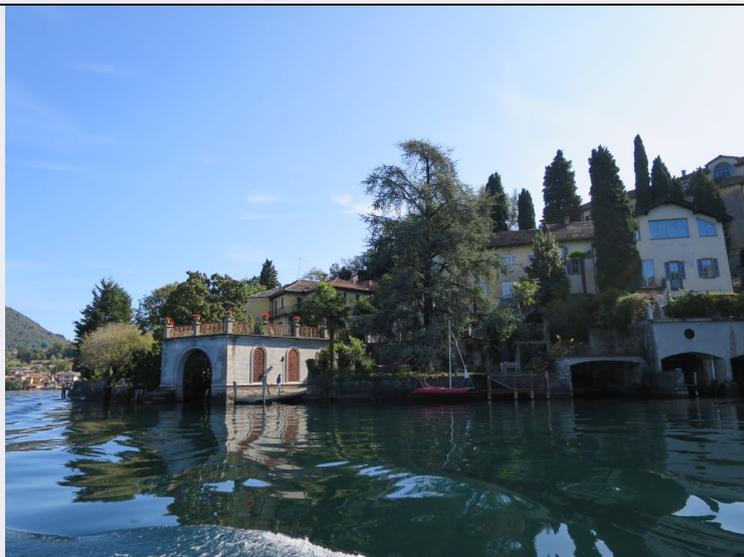
STCO - Indicazioni specifiche	L'edificio si presenta in buono stato di conservazione, nonostante non si rilevino recenti interventi conservativi. Sono presenti tracce di umidità di risalita sul prospetto nord, rivestito in lose.
--------------------------------------	--
