SCHEDA

OGTD - Definizione tipologica	cappella
OGTN - Denominazione	Cappelletta della Madonna degli Angeli

PVCS - Stato	ITALIA
PVCR - Regione	Piemonte
PVCP - Provincia	VC
PVCC - Comune	Varallo
PVCI - Indirizzo	via Gian Giacomo Massarotti, 21

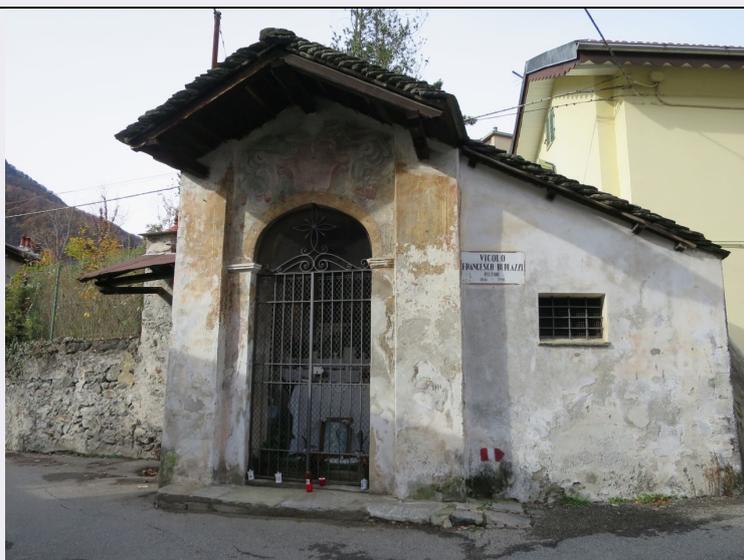
STCR - Riferimento alla parte	intero bene
STCC - Stato di conservazione	mediocre
STCO - Indicazioni specifiche	Lo stato di conservazione della Cappella è mediocre. Gli esterni presentano umidità di risalita, efflorescenze, mancanze, muffe, rinzaffi e lacune negli affreschi. All'interno sono presenti efflorescenze, macchie e forte umidità.
RS - RESTAURI	
RST - RESTAURI	
RSTI - Data inizio	1970/00/00
RSTF - Data fine	1970/00/00
RSTT - Tipo di intervento	Rifacimento della copertura con materiali e tipologie originale. Intervento effettuato verso il 1970.
US - UTILIZZAZIONI	
USA - USO ATTUALE	
USAR - Riferimento alla parte	intero bene
USAD - Uso	nessuno
USO - USO STORICO	
USOR - Riferimento alla parte	intero bene
USOC - Riferimento cronologico	destinazione originaria
USOD - Uso	abitazione
TU - CONDIZIONE GIURIDICA E VINCOLI	
CDG - CONDIZIONE GIURIDICA	
CDGG - Indicazione generica	proprietà privata
NVC - PROVVEDIMENTI DI TUTELA
