TSK - Tipo scheda A

OGTD - Definizione tipologica villa

OGTN - Denominazione ex casa di riposo comunale

PVCR - Regione	Liguria
PVCP - Provincia	GE
PVCC - Comune	Sestri Levante
PVCI - Indirizzo	Vico Pozzetto

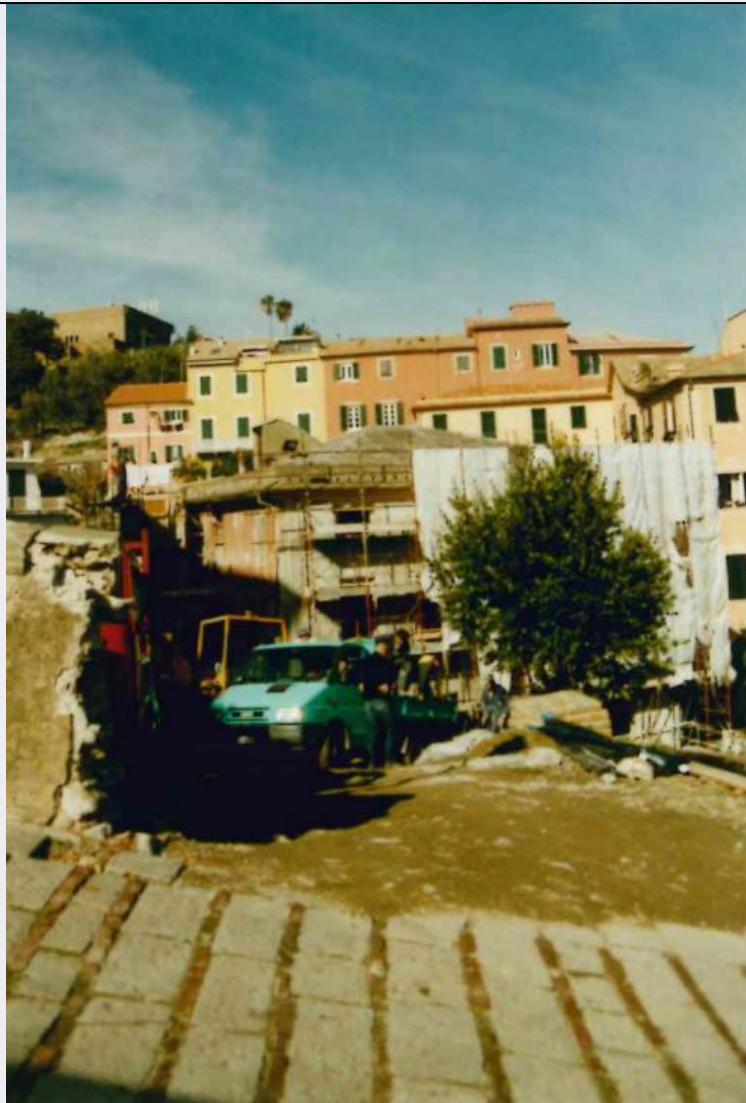
FTAN - Codice identificativo	0700209061_01
-------------------------------------	---------------

FTAT - Note	vista generale
--------------------	----------------

In corso interventi alle facciate: i prospetti presentavano decorazioni geometriche. Il piano nobile presenta volte a padiglione affrescate. Scale in ardesia. Sono in corso interventi di ristrutturazione e rifunzionalizzazione (destinazione alberghiera)
