OGTD - Definizione tipologica convento

OGTN - Denominazione Ex convento dei Celestini

| OGAD - Denominazione | Convento di S. Onofrio |
| PVCC - Comune | Campli |

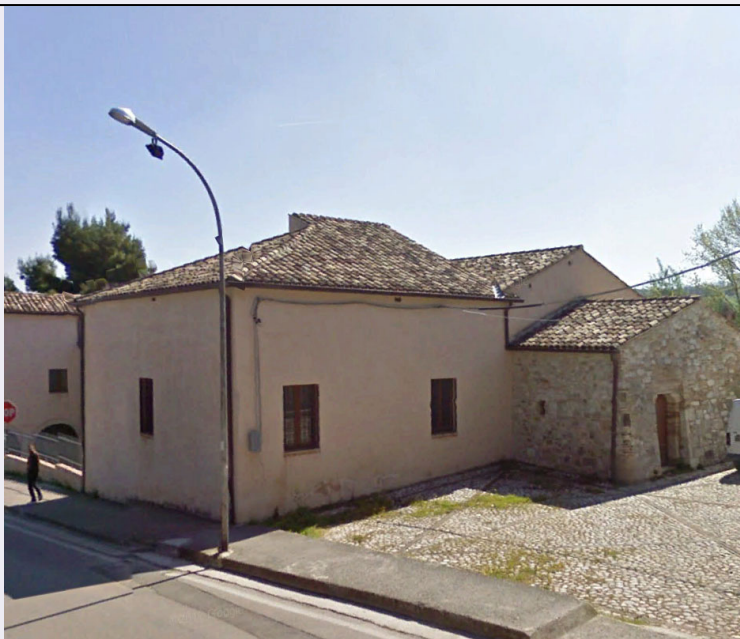
| IST - Configurazione strutturale primaria | Le mura sono costruite con pietrame non lavorato e laterizi legati da malta. Al pianterreno sono presenti delle arcate a tutto sesto del chiostro con volte a crociera a sesto acuto. Al primo piano sono localizzate le celle dei monaci. Il tetto è a falde con manto in coppi. |

| STCO - Indicazioni specifiche | Il piano terra si trova al di sotto del piano stradale attuale con gravi infiltrazione di acqua piovane. |

| RSTT - Tipo di intervento | Restaurato in vari periodi. Attualmente sono previsti restauri per eliminazione infiltrazioni di acqua piovana al pian terreno e per la nuova funzione di museo di arte sacra. |
