SCHEDA

OGTD - Definizione tipologica chiesa

OGTN - Denominazione Pieve di Santa Maria

PVCC - Comune Bedizzole

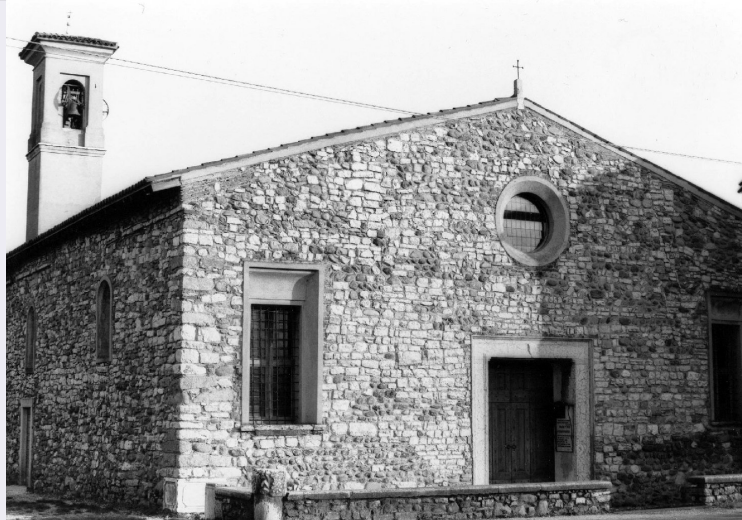
FTAX - Genere	documentazione allegata
FTAP - Tipo	fotografia digitale (file)
FTAD - Data	1992/11/23
FTAN - Codice identificativo	00090732-1
FTAT - Note	esterno: faccia a e fianco settentrionale
FTAF - Formato	jpg
