SCHEDA

OGT - OGGETTO	
OGTD - Definizione tipologica	chiesa
OGTQ - Qualificazione	parrocchiale
OGTN - Denominazione	Chiesa di S. Martino Vescovo

PVCS - Stato	ITALIA
PVCR - Regione	Lombardia
PVCP - Provincia	BS
PVCC - Comune	Borgo San Giacomo
PVCL - Località	FARFENGO
PVCI - Indirizzo	Via Chiesa

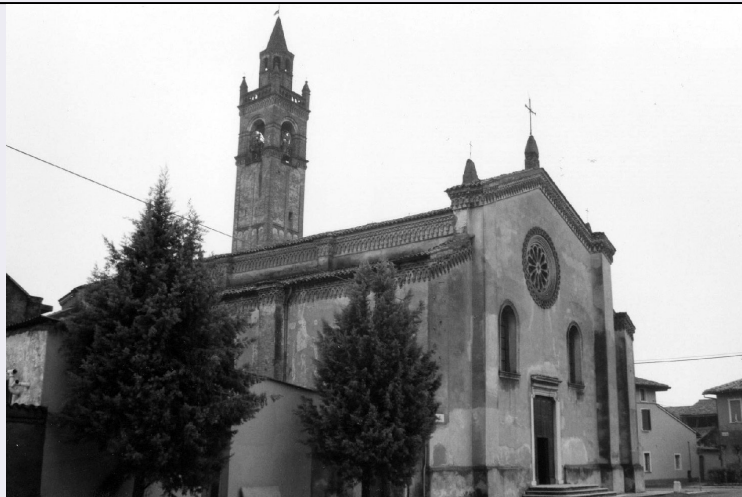
FTAP - Tipo	fotografia digitale (file)
FTAN - Codice identificativo	133350-1
FTAT - Note	veduta generale
FTAF - Formato	jpg
FTA - DOCUMENTAZIONE FOTOGRAFICA	
FTAX - Genere	documentazione allegata
FTAP - Tipo	fotografia digitale (file)
FTAN - Codice identificativo	133350-2
