SCHEDA

OGTD - Definizione tipologica	oratorio
OGTN - Denominazione	Oratorio del Sacro Cuore

OGAG - Genere denominazione	consuetudinaria
OGAD - Denominazione	Chiesa della Macina

PVCS - Stato	ITALIA
PVCR - Regione	Lombardia
PVCP - Provincia	BS
PVCC - Comune	Castenedolo
PVCL - Località	MACINA
PVCI - Indirizzo	Via Cristoforo Colombo

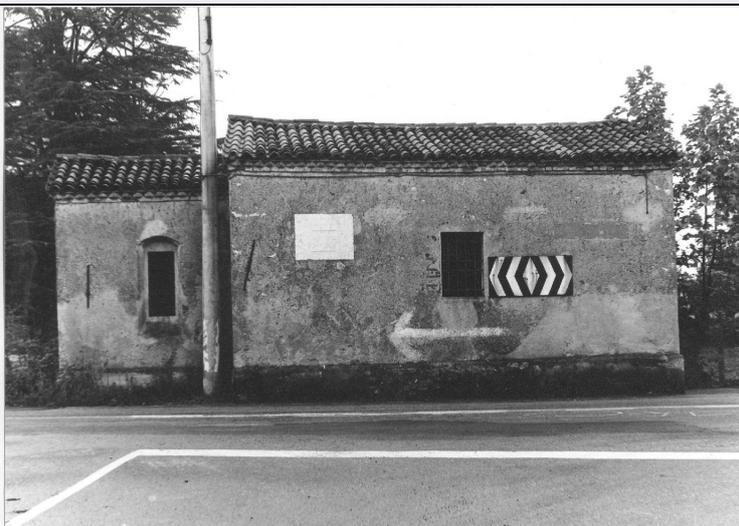
FTAN - Codice identificativo	133364-1
-------------------------------------	----------

STCO - Indicazioni specifiche	L'umidità ha prodotto nella muratura ampie macchie con muffe e sollevamento dell'intonaco.
--------------------------------------	--

FTAT - Note	esterno: fianco settentrionale
--------------------	--------------------------------
