SCHEDA

OGTD - Definizione tipologica chiesa

OGTN - Denominazione Chiesa di Santa Margherita

PVCC - Comune Montichiari

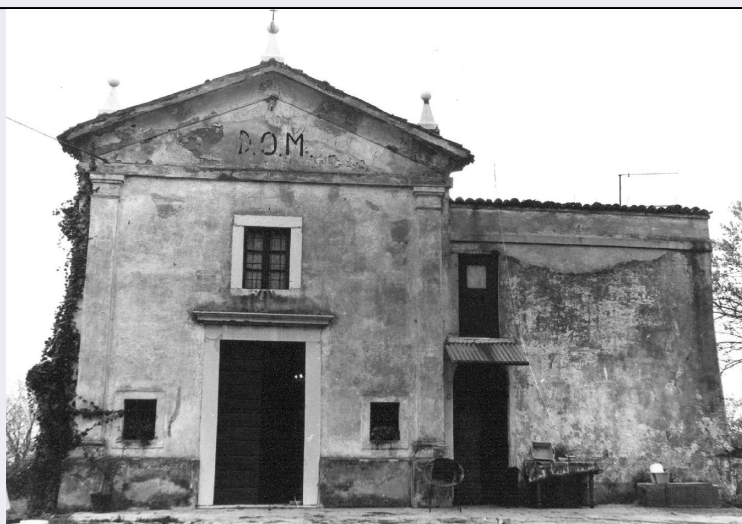
FTAX - Genere	documentazione allegata
FTAP - Tipo	fotografia digitale (file)
FTAN - Codice identificativo	133452-1
FTAT - Note	esterno: facciata e casa dell'eremita
FTAF - Formato	jpg

STCR - Riferimento alla parte	strutture murarie
STCC - Stato di conservazione	mediocre
STC - STATO DI CONSERVAZIONE	
STCR - Riferimento alla parte	coperture
STCC - Stato di conservazione	mediocre
STC - STATO DI CONSERVAZIONE	
STCR - Riferimento alla parte	volte
STCC - Stato di conservazione	mediocre
STC - STATO DI CONSERVAZIONE	
STCR - Riferimento alla parte	pavimenti
STCC - Stato di conservazione	mediocre
STC - STATO DI CONSERVAZIONE	
STCR - Riferimento alla parte	decorazioni
STCC - Stato di conservazione	mediocre
STC - STATO DI CONSERVAZIONE	
STCR - Riferimento alla parte	paramenti
STCC - Stato di conservazione	mediocre
STC - STATO DI CONSERVAZIONE	
STCR - Riferimento alla parte	infissi
STCC - Stato di conservazione	mediocre
STC - STATO DI CONSERVAZIONE	
STCR - Riferimento alla parte	intonaci interni
STCC - Stato di conservazione	mediocre
STCO - Indicazioni specifiche	L'umidità ha provocato muffe, sollevamenti di intonaco sia all'esterno che all'interno.
