SCHEDA

OGTD - Definizione tipologica	chiesa
OGTN - Denominazione	Chiesa della Madonnina

PVCS - Stato	ITALIA
PVCR - Regione	Lombardia
PVCP - Provincia	BS
PVCC - Comune	Montichiari
PVCL - Località	MONTICHIARI
PVCI - Indirizzo	via Madonnina

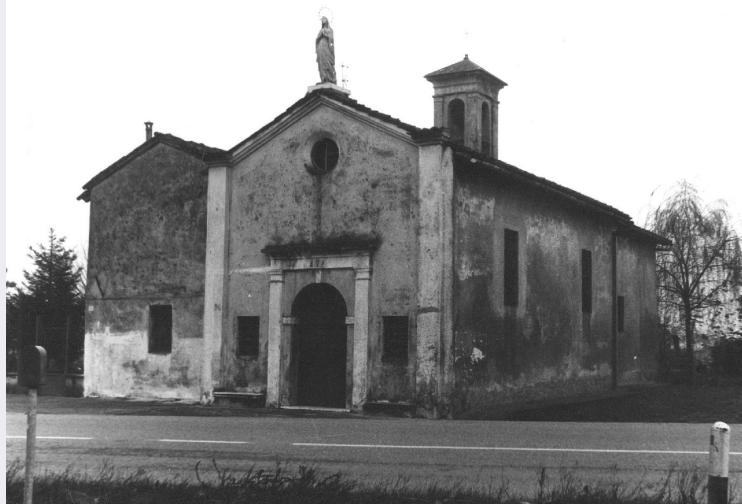
FTAX - Genere	documentazione allegata
FTAP - Tipo	fotografia digitale (file)
FTAN - Codice identificativo	133454-1
FTAT - Note	esterno: facciata e fianco settentrionale
FTAF - Formato	jpg
