# SCHEDA

OGTD - Definizione tipologica palazzo

OGTN - Denominazione Ex Palazzo Ferretti (capitano di Ventura) - Antica sede comunale

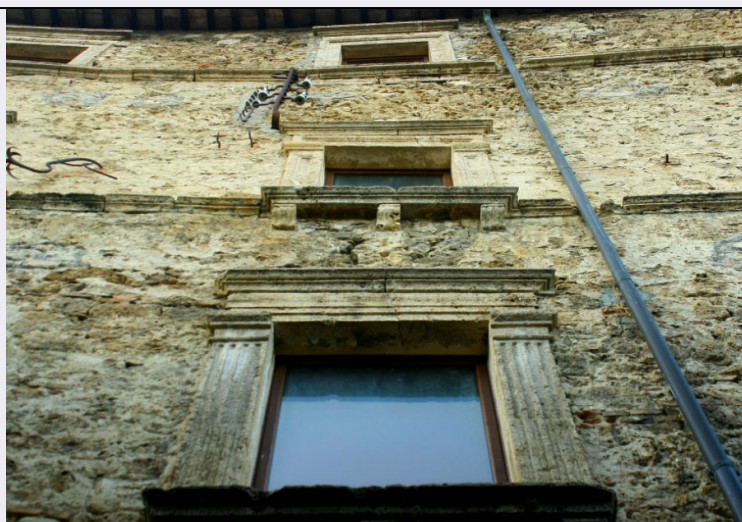
<b>FTAX - Genere</b>	documentazione allegata
<b>FTAP - Tipo</b>	fotografia digitale (file)
<b>FTAA - Autore</b>	Calabro' Alessandro
<b>FTAD - Data</b>	2018/04/28
<b>FTAN - Codice identificativo</b>	New_1523873702988
<b>FTAT - Note</b>	Prospetto principale
<b>FTA - DOCUMENTAZIONE FOTOGRAFICA</b>	
<b>FTAX - Genere</b>	documentazione allegata
<b>FTAP - Tipo</b>	fotografia digitale (file)
<b>FTAA - Autore</b>	Calabro' Alessandro
<b>FTAD - Data</b>	2018/4/28
<b>FTAN - Codice identificativo</b>	New_1523873752988
<b>FTAT - Note</b>	Prospetto principale
<b>FNT - FONTI E DOCUMENTI</b>	
<b>FNTP - Tipo</b>	decreto di vincolo
<b>FNTD - Data</b>	2009/10/06
<b>FNTN - Nome archivio</b>	VIR Vincoli in rete
<b>FNTS - Posizione</b>	lista beni_449448
<b>FNTI - Codice identificativo</b>	New_1526743929673
<b>FNT - FONTI E DOCUMENTI</b>	
<b>FNTP - Tipo</b>	decreto di vincolo

<b>REN R - Riferimento</b>	intero bene
<b>RENS - Notizia sintetica</b>	Nuova costruzione
<b>RENN - Notizia</b>	Edificio costruito tra la fine del Trecento e gli inizi del Quattrocento. Varianti e trasformazioni si sono realizzate nel XVI - XVII secolo anche per ciò che attiene al terzo piano del tutto rimaneggiato in un intervento del XX sec.
<b>RENF - Fonte</b>	Relazione storico artistica al Decreto di vincolo
<b>REL - CRONOLOGIA, ESTREMO REMOTO</b>	
<b>RELS - Secolo</b>	XIV
<b>RELF - Frazione di secolo</b>	fine
<b>REV - CRONOLOGIA, ESTREMO RECENTE</b>	
<b>REVS - Secolo</b>	XX
<b>REVS - Validità</b>	ca
<b>IS - IMPIANTO STRUTTURALE</b>	
<b>IST - Configurazione strutturale primaria</b>	La pianta è trapezoidale costituita da un androne, vano scale, vano sottoscale e da altri n. 2 vani. L'immobile è realizzato con muratura in blocchi lapidei di pietra calcarea squadrata e lavorata con finitura a gradina con giunti di posa perfettamente regolari. Le finiture sono in pietra, le aperture architravate sono dotate di mensole lapidee scolpite e da aperture incorniciate ai piani superiori; la copertura è a tetto con falde con manto di coppi ed embrici, cornicioni e gronde in legno.
