# SCHEDA

OGTD - Definizione tipologica	palazzo
OGTN - Denominazione	Palazzo Talvacchia - Civitella

PVCS - Stato	ITALIA
PVCR - Regione	Abruzzo
PVCP - Provincia	TE
PVCC - Comune	Civitella del Tronto
PVCL - Località	CIVITELLA DEL TRONTO

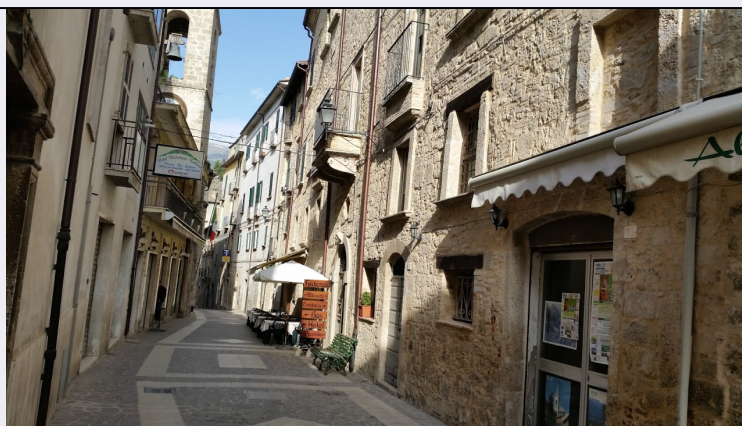
L'edificio ha una pianta di forma irregolare. Volumetricamente, adattandosi alla morfologia del terreno, è caratterizzato dalla organizzazione su quattro livelli fuori terra lungo Via Mazzini e due livelli fori terra lungo Via della Pietà. La facciata su Via Mazzini, costituita da un piano terra e tre piani superiori, è caratterizzata dall'alternanza di vuoti e di pieni che, ad intervalli regolari, sui tre piani ne ritmano l'intera superficie. E' possibile individuare un asse di simmetria centrale in prossimità del varco di ingresso costituito da arco a tutto sesto sovrastato da un balconcino aggettante. L'intera facciata è chiusa, superiormente da una cornice in laterizio. Il prospetto su via della Pietà, su due piani, non presenta dal punto di vista formale, gli aspetti di particolare pregio visti nella facciata su via Mazzini. Tale considerazione fa rilevare che la stessa era considerata una superficie di minore importanza alla quale non appartenevano i caratteri della facciata prin

Prospetto su corso G. Mazzini
