SCHEDA

OGTD - Definizione tipologica	convento
OGTQ - Qualificazione	dei Frati Minori
OGTN - Denominazione	Convento dei Minori Osservanti di S. Francesco

PVCS - Stato	ITALIA
PVCR - Regione	Piemonte
PVCP - Provincia	VC
PVCC - Comune	Trino
PVCI - Indirizzo	via San Francesco, 23/ 25/ 27

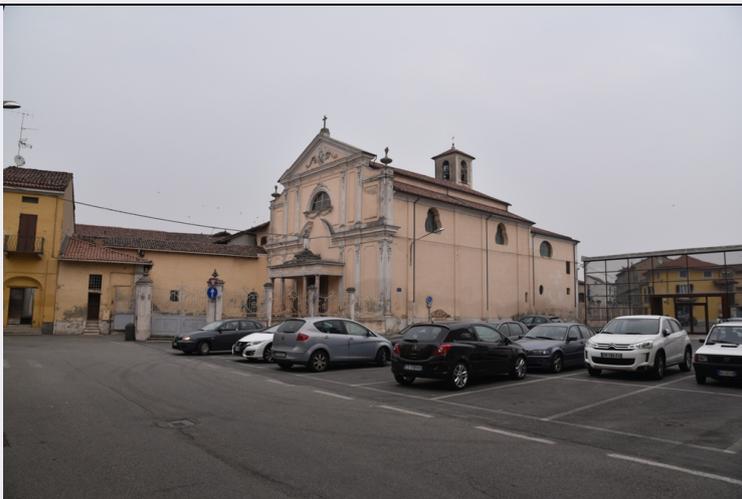
L'edificio conventuale, con le costruzioni comprese all'interno del suo giardino, delimita l'isolato compreso tra via S. Francesco, vicolo S. Michele, le vie Ortigara e Piazza Comazzi. La nota caratteristica di tutto il complesso è data dall'alto muro di cinta che un tempo delimitava il giardino? Le notevoli ristrutturazioni subite da questo ed ancora più lo sviluppo assolutamente interno che lo domina impediscono la formazione di un polo di attrazione visiva poichè le parti che affacciano su strada in nulla si differenziano dalle prospicienti costruzioni civili.
