SCHEDA

| OGTD - Definizione tipologica | ponte |
| OGTN - Denominazione | Ponte Nuovo |

| OGAD - Denominazione | Ponte della Balza |

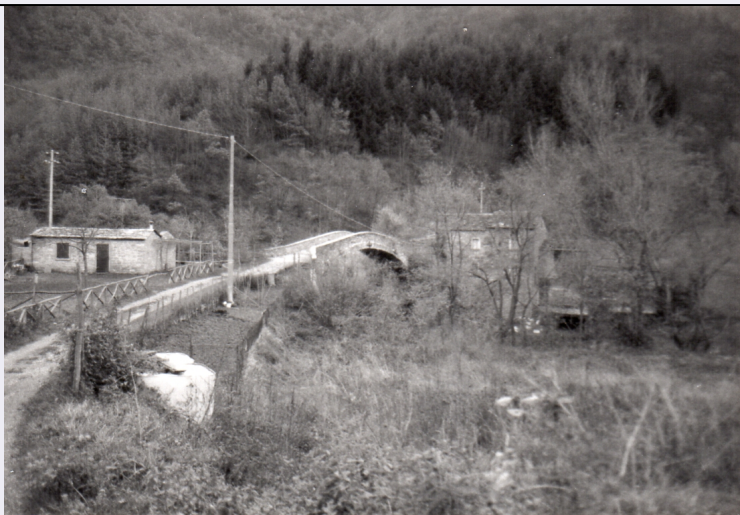
| FTAT - Note | prospetto principale |

| OSS - Osservazioni | Riguardo alla proprietà del ponte, il Comune non è certo sia di proprietà demaniale (?). Il ponte, restaurato di recente, è in ottimo stato di conservazione. Presenta parapetti in muratura di conci squadri e pavimentazione in pietre irregolari. Sopra all'arcata sono presenti tre catene metalliche di rinforzo. Sulla riva destra del torrente Rabbi, a formare un unico corpo con il ponte, è una casa in pietra. Migrazione del tracciato dalla versione 2.0 alla versione 3.0 e digitalizzazione degli allegati. |
