OGTD - Definizione tipologica casa

OGTN - Denominazione Casa Saraceno

PVCP - Provincia	CN
PVCC - Comune	Bra
PVCI - Indirizzo	Via S. Giovanni Battista
PVCV - Altre vie di comunicazione	Via Serra

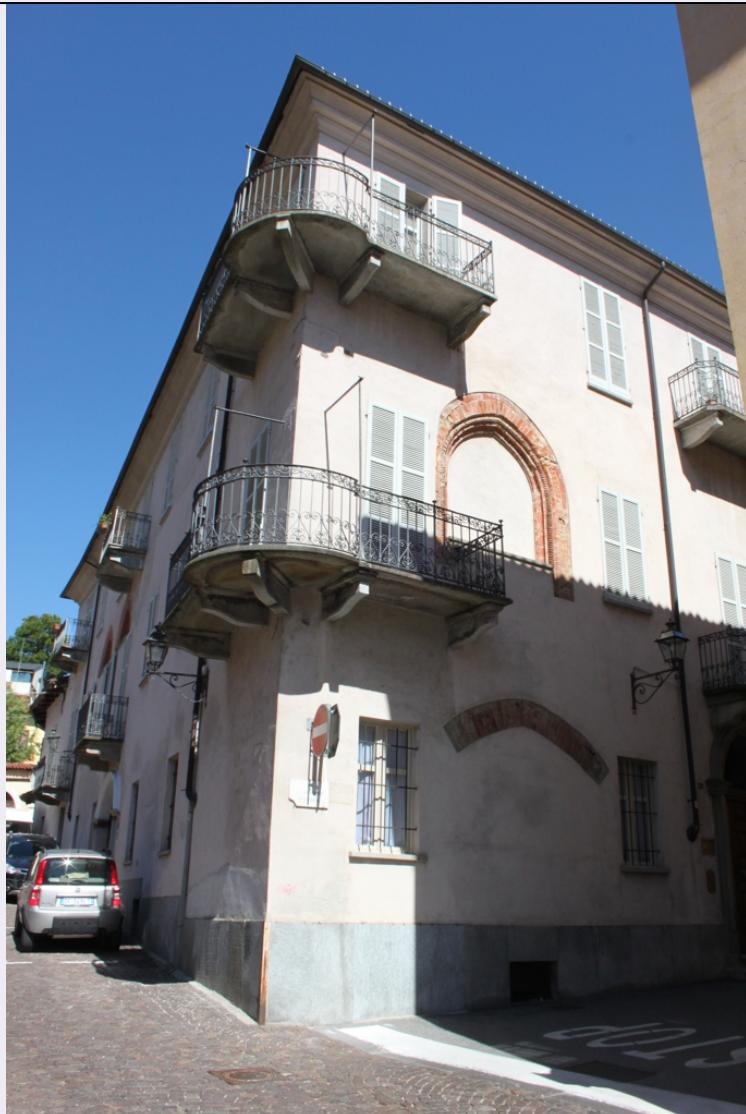
RELI - Data	1883/00/00
REV - CRONOLOGIA, ESTREMO RECENTE	
REVS - Secolo	XIX
REVI - Data	1894/00/00
IS - IMPIANTO STRUTTURALE	
IST - Configurazione strutturale primaria	Il Palazzo ha tre piani fuori terra. Si compone di due facciate: una rivolta verso Via Serra, l'altra verso Via S. Giovanni Battista, ciascuna con un ingresso particolare. I prospetti, ove si aprono finestre rettangolari prive di decorazioni, hanno portoni ad arco con lesene e cornici, e sono chiusi da battenti in legno di buona fattura sormontati da balconi d'onore con ringhiera in ferro finemente lavorato. Al piano nobile, in posizione angolare, si apre un terzo balcone, coevo ai precedenti, allargato a pulpito in corrispondenza dello spigolo.
PN - PIANTA	
PNR - Riferimento alla parte	intero bene
PNT - PIANTA	
PNTQ - Riferimento piano o quota	p. t.

SVCU - Ubicazione	intero bene
SVCT - Tipo di struttura	parete
SVCC - Genere	in muratura
SVCM - Materiali	laterizio
SVCM - Materiali	intonaco

intonaci esterni

danno lieve

Sono stati eseguiti lavori di restauro che hanno portato alla luce gli archi, con ghiera in mattoni, delle aperture dell'edificio originario.
