SCHEDA

OGTD - Definizione tipologica	canonica
OGTQ - Qualificazione	parrocchiale
OGTN - Denominazione	Casa canonica della Chiesa di Isola San Biagio

PVCC - Comune	Montemonaco
PVCL - Località	ISOLA SAN BIAGIO
PVCI - Indirizzo	Frazione Isola San Biagio
CS - LOCALIZZAZIONE CATASTALE	
CTL - Tipo di localizzazione	localizzazione fisica
CTS - LOCALIZZAZIONE CATASTALE	
CTSC - Comune	Montemonaco
CTSF - Foglio/Data	10/2017
CTSN - Particelle	32
CTSP - Proprietari	Parrocchia San Benedetto con sede in Montemonaco
GP - GEOREFERENZIAZIONE TRAMITE PUNTO	
GPI - Identificativo punto	2
GPL - Tipo di localizzazione	localizzazione fisica
GPD - DESCRIZIONE DEL PUNTO	
GPDP - PUNTO	
GPDPX - Coordinata X	13.30955548
GPDPY - Coordinata Y	42.909381323
GPM - Metodo di georeferenziazione	punto esatto
GPT - Tecnica di georeferenziazione	rilievo da cartografia senza sopralluogo
GPP - Proiezione e Sistema di riferimento	WGS84
GPB - BASE DI RIFERIMENTO	
GPBB - Descrizione sintetica	ICCD1004366_OI.ORTOI
GPBT - Data	29-10-2017
GPBO - Note	(4006600) -ORTOFOTO 2006- (http://wms.pcn.minambiente.it/ogc?map=/ms_ogc/WMS_v1.3/raster/ortofoto_colore_06.map) -OI. ORTOIMMAGINICOLORE.2006

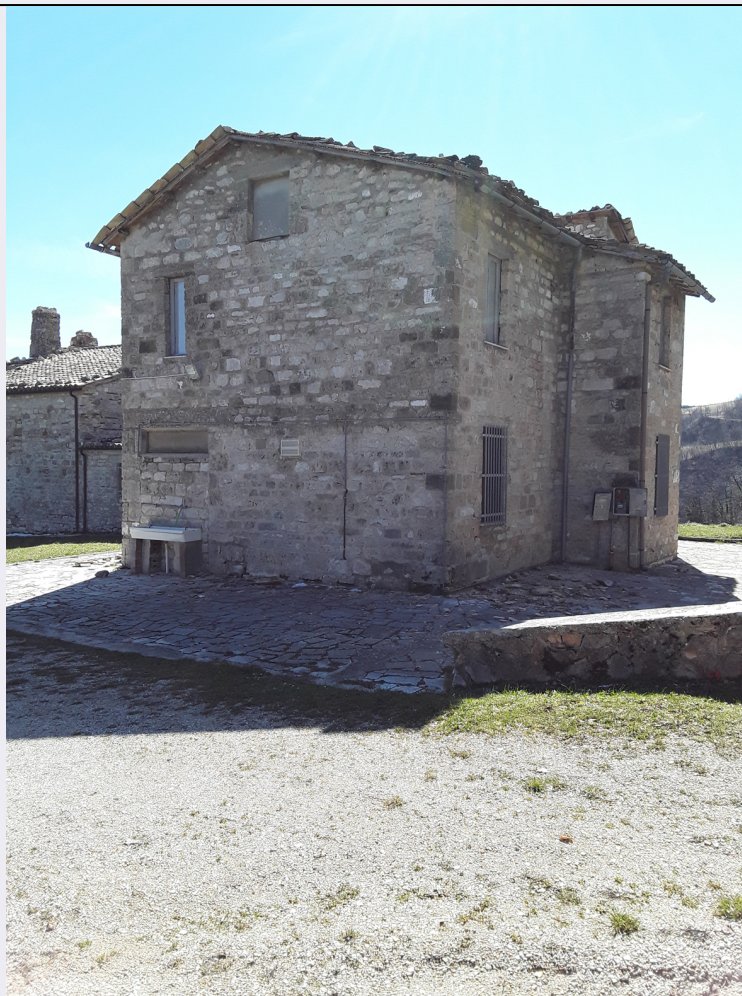
STCR - Riferimento alla parte	intero bene
STCC - Stato di conservazione	pessimo
STCO - Indicazioni specifiche	A causa del sisma del 2016 l'edificio presenta lesioni interne diffuse sulle stanze del piano primo, di cui alcune passanti, con perdita di materiale con gravi distacchi d'intonaco dovuti ad infiltrazioni derivate da danni della copertura. Spostamento del manto di copertura con coppi ancora pericolanti e due cantonali fessurati.
