SCHEDA

OGTD - Definizione	canalizzazione
OGTC - Categoria di appartenenza	infrastruttura idrica
OGTF - Funzione	infrastrutture e servizi
OGTN - Denominazione /dedicazione	Canalizzazione zona Gabelletta

PVC - LOCALIZZAZIONE GEOGRAFICO-AMMINISTRATIVA	
PVCS - Stato	ITALIA
PVCR - Regione	Lazio
PVCP - Provincia	VT
PVCC - Comune	Tarquinia
PVCL - Località	TARQUINIA
PVCE	GABELLETTA

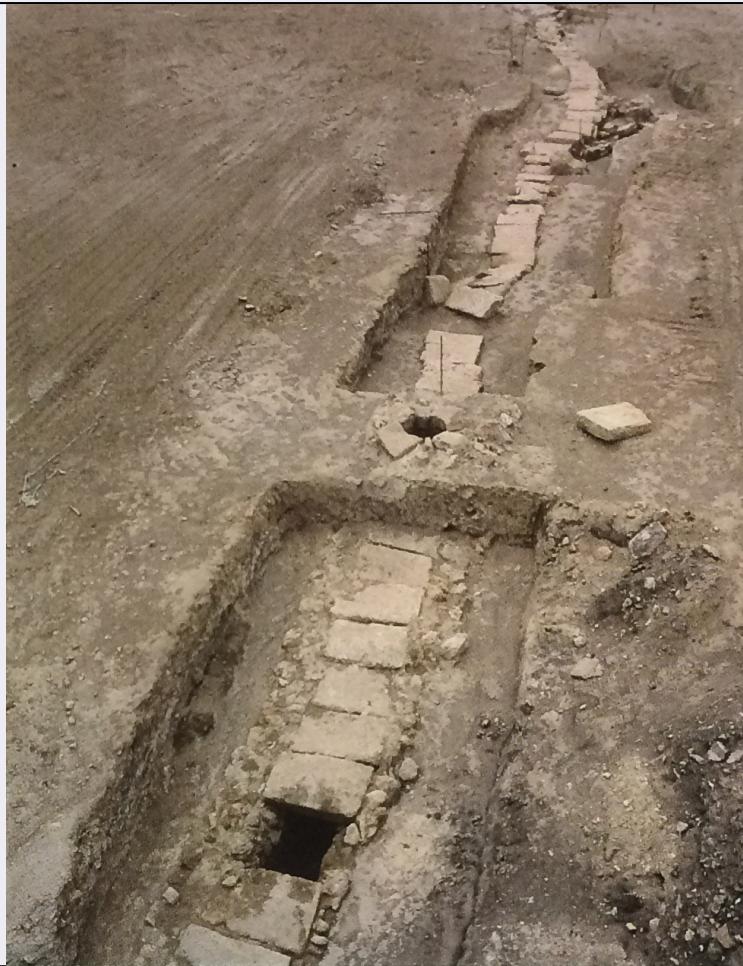
FTAX - Genere	documentazione esistente
FTAP - Tipo	riproduzione di fotografia da bibliografia
FTAA - Autore	Scapaticci, M.G.
FTAD - Data	1992
FTAN - Codice identificativo	Gebelletta canalizzazione

foderato con elementi di calcarenite rozzamente rifiniti e mischiati a frammenti di tegole, disposti quasi a secco contro la terra pressata. Sono stati individuati anche un pozetto di ispezione rifinito con blocchi di calcarenite squadrati ed un sistema di canali minori, con un sistema “a chiusa” con saracinesca di materiale deperibile (legno), che ha lasciato una sagoma nell’incasso dei due blocchi. La copertura del canale era ottenuta con lastroni di calcarenite ben squadrati. Tutta l’area di scavo, inoltre, era interessata dalla presenza di collettori idrici, di diversa foggia in base alle quote di scorrimento delle acque. Più a sud della canaletta principale è stato individuato un diverticolo, costruito con le stesse caratteristiche tecniche del ramo principale e ad esso contemporaneo, che si diparte e si reinnesta nel canale maggiore con un andamento semicircolare. Una seconda canaletta secondaria, in parte solo tagliata nel banco calcareo, è stata individuata più a nord mentre verso sud si osserva l’imbocco di una terza condotta con copertura effettuata con lastroni di calcarenite posti alla cappuccina, della quale è possibile distinguere due fasi costruttive (una prima eseguita con lastroni infissi di taglio e paralleli, a determinare la fossa di scorrimento del canale; una seconda in cui i blocchi vengono sostituiti da muri di fodera dell’invaso in opera cementizia).

CPUP - Posizione	copertura a quota superiore
CPUD - Descrizione	Copertura eseguita in lastroni di calcarenite ben squadrati disposti in successione regolare.

CPUP - Posizione	copertura a quota inferiore
CPUD - Descrizione	Copertura eseguita con lastroni disposti alla cappuccina.
