SCHEDA

OGTD - Definizione tipologica	chiesa
OGTQ - Qualificazione	sconsacrata
OGTN - Denominazione	Chiesa "del Popolo"

PVCS - Stato	ITALIA
PVCR - Regione	Piemonte
PVCP - Provincia	VC
PVCC - Comune	Trino
PVCI - Indirizzo	Strada Provinciale 34, 8/ Lucedio

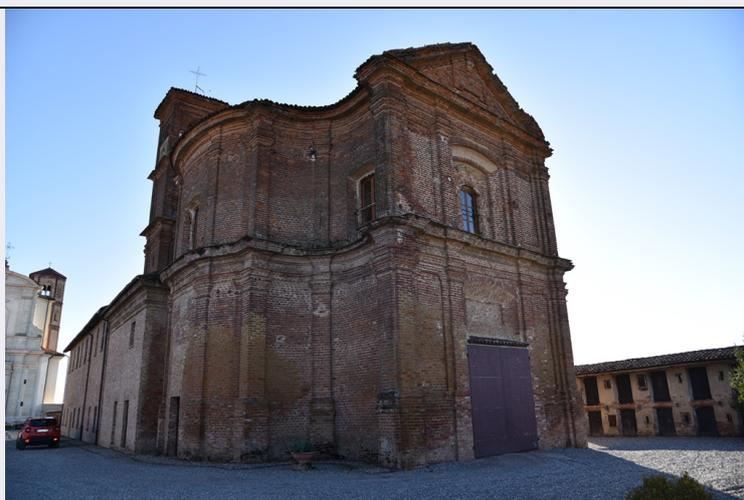
L'edificio è posto all'interno del perimetro di Lucedio, collegato ai centri vicini dalla provinciale Livorno Ferraris-Trino ed alle grange tramite strade vicinali. La chiesa, posta a ridosso del recinto, subito oltre l'arco d'ingresso in posizione decisamente sfavorevole, è nascosta per parte della facciata per chi la guarda dall'esterno del nucleo abitato ed assume un ruolo decisamente marginale per chi, entrando, è attratto dalla grande corte chiusa sul fondo delle masse contrastanti del palazzo padronale e della chiesa abbaziale.

STCR - Riferimento alla parte	intero bene
STCC - Stato di conservazione	cattivo
STCO - Indicazioni specifiche	L'edificio è ormai utilizzato solo al piano terra come magazzino. La copertura versa in grave stato di conservazione con scivolamento dei coppi e conseguente costante infiltrazione d'acqua meteorica, presenza di lesioni sull'arco d'imposta della volta a botte del piano superiore verso la facciata.
