SCHEDA

OGTD - Definizione tipologica	santuario
OGTN - Denominazione	Santuario della Madonna di Carufo

PVCS - Stato	ITALIA
PVCR - Regione	Marche
PVCP - Provincia	MC
PVCC - Comune	Camporotondo di Fiastrone
PVCI - Indirizzo	Contrada Carufo

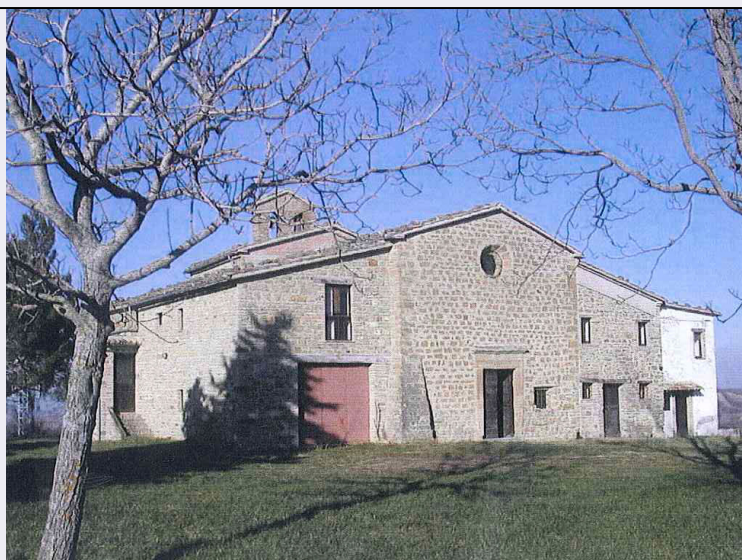
CO - CONSERVAZIONE	
STC - STATO DI CONSERVAZIONE	
STCR - Riferimento alla parte	intero bene
STCC - Stato di conservazione	pessimo
STCO - Indicazioni specifiche	A causa del sisma del 2016 l'edificio presenta il crollo parziale della copertura.
RS - RESTAURI	
RST - RESTAURI	
RSTR - Riferimento alla parte	intero bene
RSTI - Data inizio	2016
RSTF - Data fine	2016

RSTT - Tipo di intervento	Opere di messa in sicurezza_ Puntellamento dell'architrave dell' ingresso.
RST - RESTAURI	
RSTR - Riferimento alla parte	intero bene
RSTI - Data inizio	2008
RSTT - Tipo di intervento	Progetto di restauro e risanamento conservativo in seguito al sisma del 1997, consistenti in rifacimento della copertura della chiesa attraverso la sostituzione delle capriate e delle oditure principali e secondarie; inserimento di una cordolatura metallica perimetrale alla quale saranno collegate le teste delle catene e delle travature principali. Intervento di cuci-scuci; restauro degli affreschi (SABAP_MC1468)
US - UTILIZZAZIONI	
USA - USO ATTUALE	
USAR - Riferimento alla parte	intero bene
USAD - Uso	disuso
USO - USO STORICO	
USOR - Riferimento alla parte	intero bene
USOC - Riferimento cronologico	XIII
USOD - Uso	santuario
TU - CONDIZIONE GIURIDICA E VINCOLI	
CDG - CONDIZIONE GIURIDICA	
CDGG - Indicazione generica	proprietà privata
