SCHEDA

OGTD - Definizione tipologica	chiesa
OGTN - Denominazione	Chiesa di Santa Maria delle Grazie

PVCS - Stato	ITALIA
PVCR - Regione	Piemonte
PVCP - Provincia	VC
PVCC - Comune	Varallo
PVCI - Indirizzo	piazza Gaudenzio Ferrari, 1

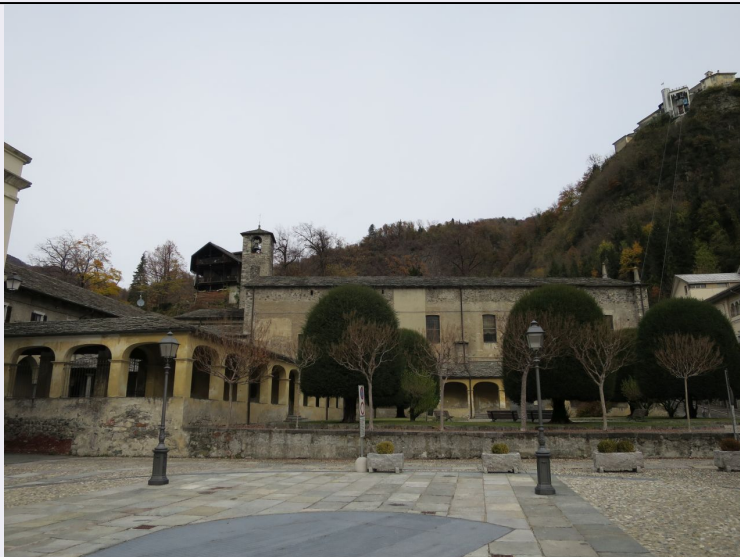
STCO - Indicazioni specifiche	L'esterno presenta un discreto stato di conservazione, caratterizzato dalla presenza di macchie e colature, cenni di umidità di risalita e lacune negli intonaci. L'interno, in buono stato di conservazione, presenta tracce di umidità.
-------------------------------	---
