SCHEDA

OGTD - Definizione tipologica cappella

OGTN - Denominazione Chiesa e chiostro di San Pietro

PVCC - Comune Varallo

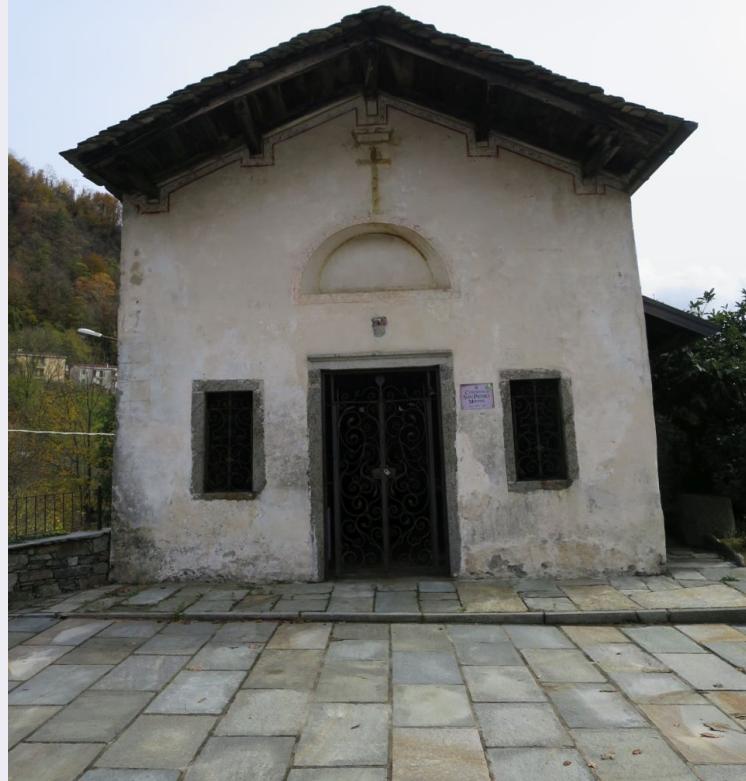
STCO - Indicazioni specifiche	L'edificio presenta uno stato di conservazione mediocre: gli esterni presentano lacune negli intonaci, riprese, fessure superficiali e umidità, e si rileva uno spaccamento del muro su strada. Le inferriate delle aperture necessitano di interventi di manutenzione. L'interno è interessato dalla presenza di umidità, lacune degli affreschi, macchie e rinzazzi.
RS - RESTAURI	
RST - RESTAURI	
RSTI - Data inizio	1966/00/00
RSTF - Data fine	1967/00/00
	La cappella, dopo aver subito il distacco quasi integrale degli affreschi, ora conservati presso la Pinacoteca di Varallo Sesia, è stata
