SCHEDA

OGTD - Definizione tipologica	chiesa
OGTN - Denominazione	Chiesa di Santa Lucia

PVCS - Stato	ITALIA
PVCR - Regione	Marche
PVCP - Provincia	MC
PVCC - Comune	Camerino
PVCI - Indirizzo	Frazione Santa Lucia
PVE - Diocesi	CAMERINO - SAN SEVERINO MARCHE

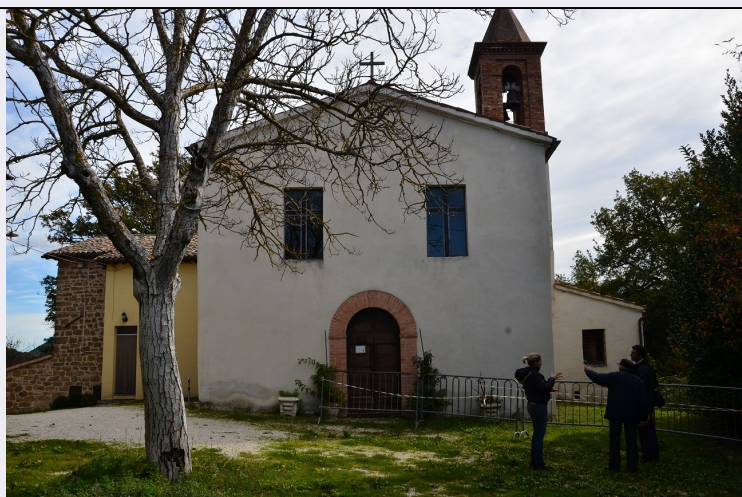
parte	intero bene
STCC - Stato di conservazione	danno grave
STCO - Indicazioni specifiche	A seguito dell'evento sismico del 30/10/2016 si è verificato il crollo del campanile, gravi lesioni a taglio e di distacco della facciata dalle pareti, abside soggetta a ribaltamento e spanciamento murature. Il dipinto seicentesco della parete di controfacciata resta in discrete condizioni (notizie tratte dalla scheda danni sisma 2016 del Segretariato regione Marche MIBACT: ID478)
RS - RESTAURI	
RST - RESTAURI	
RSTI - Data inizio	seconda metà XX sec.
RSTT - Tipo di intervento	Nella seconda metà del sec. XX furono eseguiti lavori di ristrutturazione che interessarono la canonica, la sacrestia, il tetto della chiesa e il campanile. Probabilmente in tale occasione fu inserito un tirante metallico lateralmente all'arco trionfale.
TU - CONDIZIONE GIURIDICA E VINCOLI	
CDG - CONDIZIONE GIURIDICA	
CDGG - Indicazione generica	proprietà Ente religioso cattolico
