SCHEDA

| OGTD - Definizione tipologica | episcopio |
| OGTN - Denominazione | Palazzo Arcivescovile |

| PVCC - Comune | Camerino |

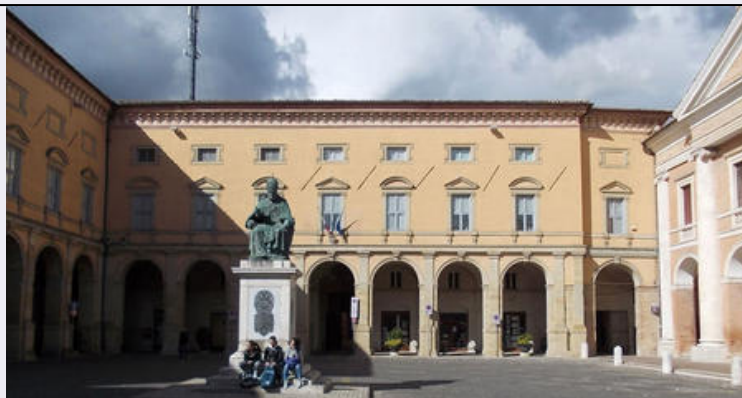
| strutturale primaria | caratterizzato, al piano terra, dal porticato voltato a crociera su pilastri, lesene e trabeazione in arenaria. |

| STCC - Stato di conservazione | danno grave |
| STCO - Indicazioni specifiche | Danni sisma 2016: lesioni di distacco per ribaltamento dell'estremità che prospetta sul corso; lesioni per spanciamento della parete di affaccio sulla corte interna; lesioni gravi alle pareti esterne ed interne, sulle scale; lesioni diffuse alle volte in camorcanna e ai portali lapidei (rif. scheda danni sisma Segretariato Regionale Marche ID628). |
