SCHEDA

OGTD - Definizione tipologica	cappella
OGTN - Denominazione	Chiesa di San Marco

PVCS - Stato	ITALIA
PVCR - Regione	Piemonte
PVCP - Provincia	VC
PVCC - Comune	Varallo
PVCI - Indirizzo	strada provinciale Ponte San Quirico

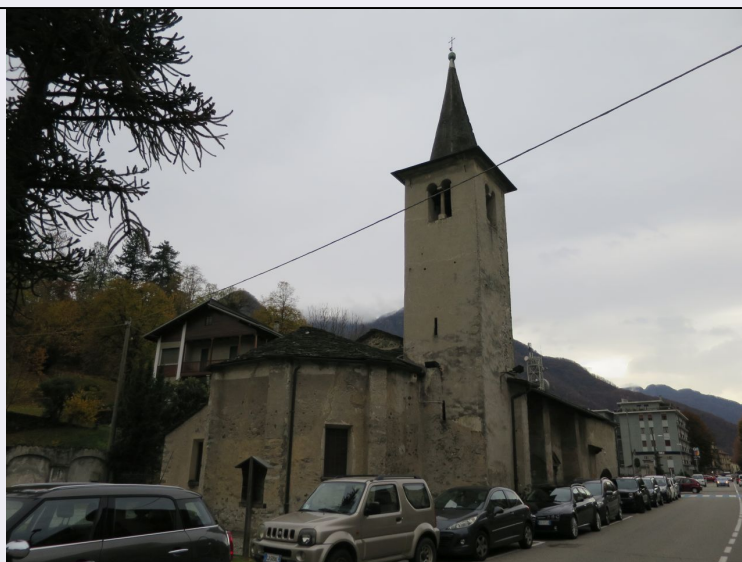
La chiesa si presenta come un edificio isolato posto parallelamente all'asse della strada provinciale. Attualmente inglobata nel tessuto urbano periferico, è situata tra un distributore di benzina, una ditta di autotrasporti ed una palazzina che la sovrasta dalla sommità di una collinetta adiacente al lato sud. La chiesa, originariamente isolata e a una buona distanza dal concentrico, è stata successivamente in tempi diversi conglobata nella frangia periferica della città, che ne ha alterato irrimediabilmente i rapporti visivi, rendendone oltrepù problematica la fruizione. Inoltre l'ampliamento e l'innalzamento della sede stradale hanno sacrificato il monumento entro uno spazio proprio eccessivamente esiguo, rendendone difficoltosa anche la salvaguardia.
