# SCHEDA

OGTD - Definizione tipologica	cappella
OGTN - Denominazione	Chiesa di San Marco

PVCS - Stato	ITALIA
PVCR - Regione	Piemonte
PVCP - Provincia	VC
PVCC - Comune	Varallo
PVCI - Indirizzo	strada provinciale Ponte San Quirico

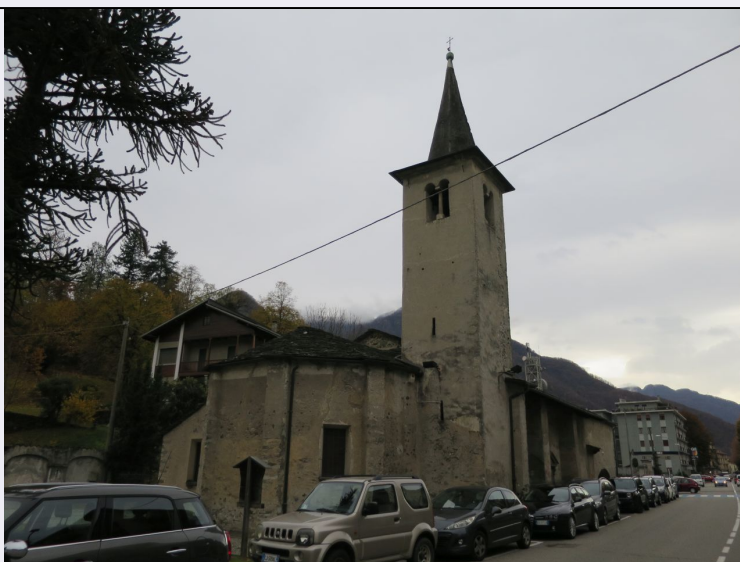
<b>STCO - Indicazioni specifiche</b>	Il restauro è stato compiuto in maniera parziale. È da rifare la copertura dell'abside, inoltre la volta e le murature presentano due profonde lesioni che possono far pensare a un cedimento delle fondazioni. Lo stato di conservazione è mediocre. Gli esterni presentano fessure, lacune, mancanze e rinzaffi anche incongrui. L'apparato pittorico della facciata su strada è quasi completamente scomparso.
--------------------------------------	---
