SCHEDA

OGTD - Definizione tipologica	circolo sportivo
OGTQ - Qualificazione	canottieri
OGTN - Denominazione	Circolo Canottieri "La Pescara" 1924

PVCS - Stato	ITALIA
PVCR - Regione	Abruzzo
PVCP - Provincia	PE
PVCC - Comune	Pescara
PVCI - Indirizzo	Via Spalti del Re, 1

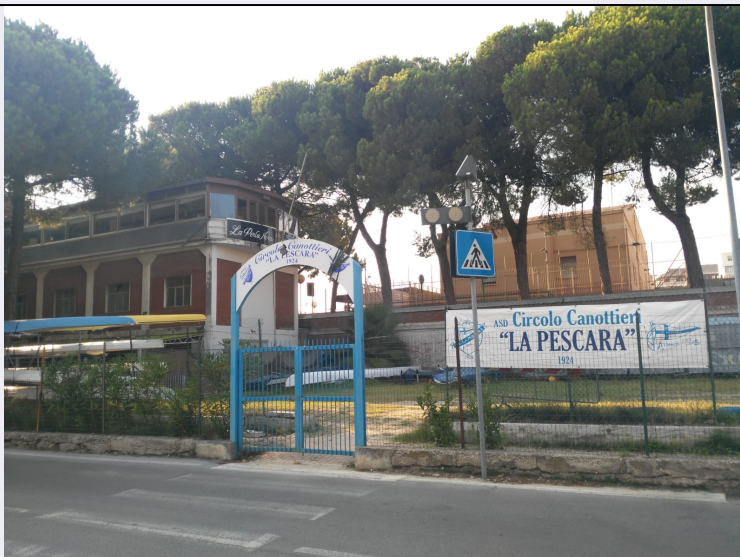
L'edificio, oggi in stato di abbandono, rimanda con immediatezza e purezza di forme al tema della nave-imbarcazione quale citazione erudita per una sede di un Circolo Canottieri. Originariamente, l'edificio era costituito da tre livelli. Il piano terra, corrispondente al livello della golena, era caratterizzato dalla presenza di pilotis liberi che sostenevano il piano superiore corrispondente all'attuale livello di via Spalti del Re; l'area, già all'epoca, risultava sopraelevata rispetto alla golena fluviale. Questo piano è stato pensato per ospitare sul lato a monte la segreteria e i servizi e sul lato a valle un'ampia sala ad uso rimessa imbarcazioni e palestra, quest'ultima collegata al lungofiume con una rampa centrata sul lato corto, che permetteva di trasportare le imbarcazioni direttamente sulle sponde del fiume. Oltre questo livello, due terrazze-ponti, di cui quella conclusiva concepita come una sorta di ponte di comando con torretta terminale. Lo schema planimetrico è

allungato ed accenna ad un interessante dialogo tra forme rettilinee e curve, mentre nei prospetti è riscontrabile il lessico razionalista, tra i quali la prevalenza della dominante orizzontale, il rivestimento in clinker, la presenza delle finestre circolari e delle balaustre metalliche fascianti. Negli anni '70 vengono apportate alcune modifiche, come la chiusura del piano pilotis e la costruzione di una tettoia in lamiera sul lato nord dell'edificio con l'intento di ricavare un altro ambiente di servizio. Anche il clinker è stato probabilmente aggiunto durante questa fase di lavori con la finalità di minimizzare la necessità di opere di manutenzione ordinaria degli intonaci. La negazione totale dell'immagine che l'architetto voleva evocare è stata raggiunta con la chiusura delle terrazze realizzata con una brutta struttura in alluminio anodizzato per ricavarne un ristorante con copertura in lamiera grecata. Sul lato verso il fiume sorge una baracca in ferro e vetro con tetto in lamiera ad uso di bar a servizio della piscina, ora interrata dopo l'alluvione del Pescara del 1992. La struttura portante dell'edificio è in cemento armato e poggia su una fondazione su plinti isolati. La tamponatura è in mattoni pieni ad una o due teste con superficie interna intonacata ed esterna rivestita con rivestimento in clinker. I solai sono in latero cemento con travetti e pignatte. I solai di copertura presentano un cordolo in cls e un rivestimento in guaina impermeabilizzata. Le aperture sono ad unica o doppia anta o ad oblò con infissi in ferro. Il disegno delle ringhiere delle terrazze è lineare. Le pavimentazioni sono in linoleum.
