SCHEDA

OGTD - Definizione tipologica	albergo
OGTN - Denominazione	Albergo del Sacro Monte

PVCS - Stato	ITALIA
PVCR - Regione	Piemonte
PVCP - Provincia	VC
PVCC - Comune	Varallo
PVCI - Indirizzo	Sacro Monte di Varallo, piazzale di ingresso

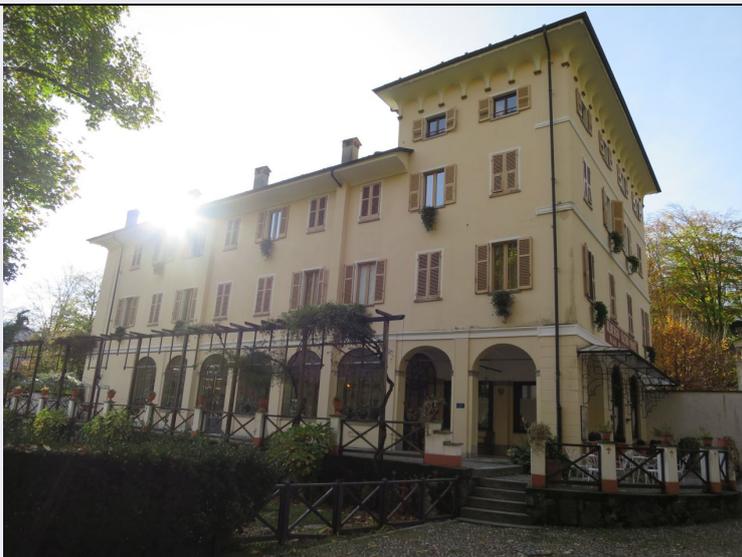
PVCA
L'edificio, a blocco isolato, è situato sul muro del Sacro Monte, in adiacenza al fianco Ovest del portale. La costruzione, con la sua mole, restringe lo spazio della piazzetta antistante l'ingresso al Sacro Monte, alterando l'originaria fruizione prospettica del Portale Alessiano.

L'edificio, a pianta rettangolare, è costituito da due corpi, rettangolari anch'essi: il primo, orientato approssimativamente a Est-Ovest a quattro piani fuori terra con cornicione ad unghie in muratura intonacata e con solai in legno; il secondo posto perpendicolarmente a questo, a tre piani fuori terra, privo di decorazioni. Sul fronte principale a Nord, vi è un porticato, che collega al piano terra entrambi i corpi. La descrizione prosegue nel campo OSS - Osservazioni alla fine della scheda.
