OGTD - Definizione tipologica	chiesa
OGTQ - Qualificazione	privata
OGTN - Denominazione	Chiesa di S.Giuseppe

PVCR - Regione	Abruzzo
PVCP - Provincia	TE
PVCC - Comune	Sant'Omero
PVCL - Località	SANT'OMERO
PVCI - Indirizzo	Strada provinciale 12,8

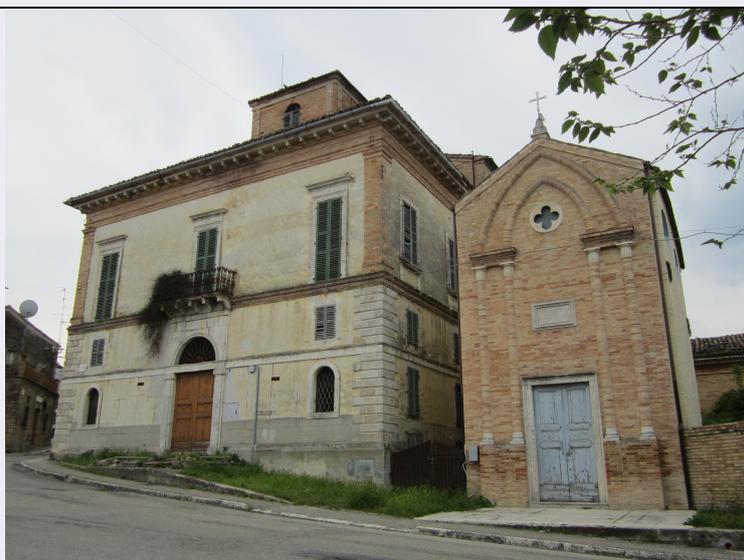
IST - Configurazione strutturale primaria	L'impianto della chiesa è ad aula unica a pianta rettangolare, coperta da un tetto a doppia falda con vela campanaria posta nella parte di fondo. La struttura portante è in mattoni e pietra legati da abbondante malta in maniera irregolare; i cantonali sono in mattoni. Il prospetto principale in mattoni faccia vista è in stile neogotico (seconda metà XIX secolo). La facciata ha un profilo a salienti cuspidato. Coppie di paraste a sezione semicircolare reggono una trabeazione modanata in laterizio, ghiera laterizie ad ogiva. Le basi ed i capitelli in pietra calcarea sono decorati con foglie stilizzate. In linea con il portone di ingresso, inquadrato da una cornice modanata in pietra, si trova una targa con epigrafe e il rosone a quadrilobi. All'interno paraste di ordine corinzio reggono una trabeazione modanata. Al di sopra finestre termali e i rosoni illuminano la chiesa.

STCR - Riferimento alla parte	intero bene
STCC - Stato di conservazione	buono

RSTR - Riferimento alla parte	tetto e torre campanaria
RSTI - Data inizio	2011
RSTT - Tipo di intervento	Nel 2011 effettuati restauri mirati al consolidamento del tetto per mezzo della sostituzione delle capriate lignee di sostegno e l' inserimento di catene metalliche. In passato reintegrazione di parti mancanti della vela campanaria.
