# SCHEDA

OGTD - Definizione tipologica	cappella
OGTQ - Qualificazione	devozionale
OGTN - Denominazione	Cappella 1 "Il Peccato Originale"

<b>PVCC - Comune</b>	Varallo
<b>PVCI - Indirizzo</b>	Sacro Monte di Varallo
<b>PVCA</b>	La caratteristica peculiare della disposizione planivolumetrica di questa Cappella è l'assialità fisica e visuale con la quale è stata collocata unitamente alla Porta Maggiore, attuale ingresso principale del Sacro Monte. L'idea alessiana di pianificazione urbanistica è qui risolta in forma compiuta. L'attribuzione, ormai molte volte confermata dalla critica e data al Perugino, quale autore di questo pregevole episodio di architettura sacra, non è il solo dato di qualità di questa Cappella. Le componenti ambientali e di fruizione, il contesto complessivo nel quale è collocata, certo frutto di pensiero geniale, le permettono di essere considerata uno degli elementi più volte indicati tra quelli maggiormente rappresentativi del Sacro Monte di Varallo Sesia.

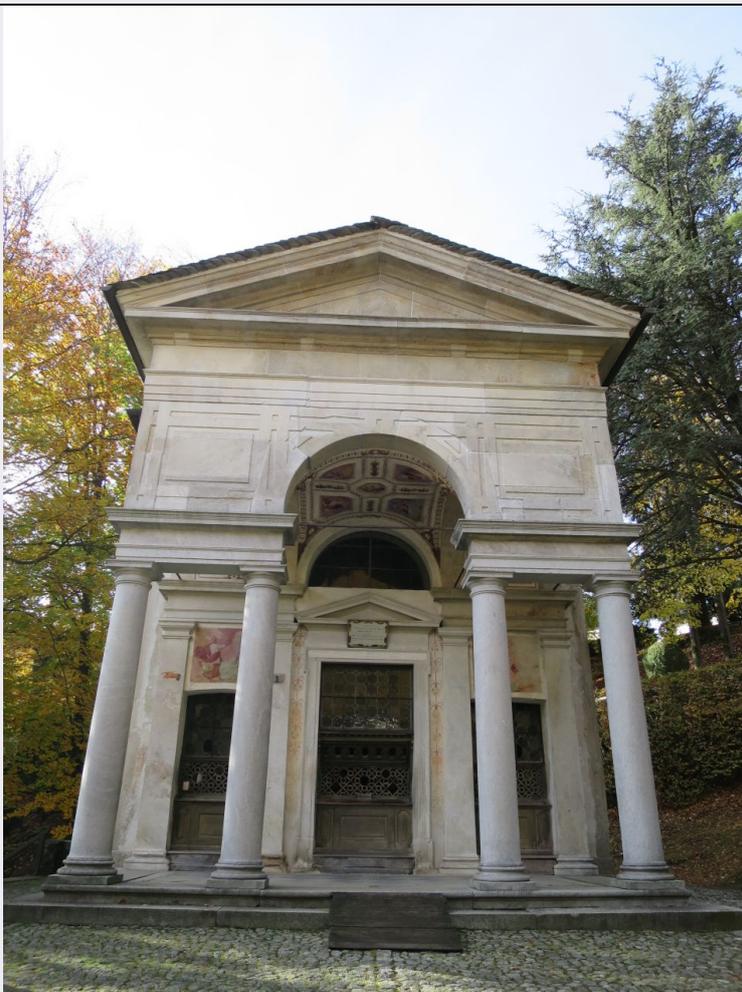
È situata all'ingresso del percorso processionale attuale del Sacro Monte, in perfetto asse geometrico, fruitivo e visuale con la Porta Maggiore costruita nel medesimo periodo. Un sentiero in leggera salita ne valorizza la visione scenografica accentuata dalla presenza di due statue laterali raffiguranti i fondatori del Sacro Monte e ivi collocate in epoca successiva. È una cappella di disegno alessiano pianta centrale ottagonale, geometria cara all'architetto perugino, con un lato, il prospetto anteriore, enfatizzato dall'apposizione di un pronao e sovrastato da una ricercata trabeazione e relativo timpano di gusto rinascimentale. Il Portico anteriore a tre intercolumni, voltato a botte e a crociera, affrescato dall'Alfano nel 1594, racchiude le tre aperture frontali poste per poter accedere alla scena plastica interna, sia per poterne ammirare le pregevoli e cromatiche forme. La descrizione prosegue nel campo OSS - Osservazioni alla fine della scheda.

<b>DECL - Collocazione</b>	interna
<b>DECT - Tipo</b>	affresco
<b>CO - CONSERVAZIONE</b>	
<b>STC - STATO DI CONSERVAZIONE</b>	
<b>STCO - Indicazioni specifiche</b>	Sono attualmente in atto fenomeni di fessurazione e lesionamento, interessanti il fronte principale, realizzato integralmente in pietra, e le linee di congiunzione del pronao al corpo ottagono retrostante. La Cappella è complessivamente in buono stato di conservazione. Il portico presenta degradi quali distacchi, fessure di lieve entità e graffiti. Si sottolinea la presenza di tracce di umidità e di una fessura sulla parete verticale adiacente alla parete divisoria.
<b>RS - RESTAURI</b>	
<b>RST - RESTAURI</b>	
<b>RSTI - Data inizio</b>	1826/00/00
