# SCHEDA

OGTD - Definizione tipologica	cappella
OGTQ - Qualificazione	devozionale
OGTN - Denominazione	Cappella 15 "La guarigione del paralitico"

PVCS - Stato	ITALIA
PVCR - Regione	Piemonte
PVCP - Provincia	VC
PVCC - Comune	Varallo
PVCI - Indirizzo	Sacro Monte di Varallo

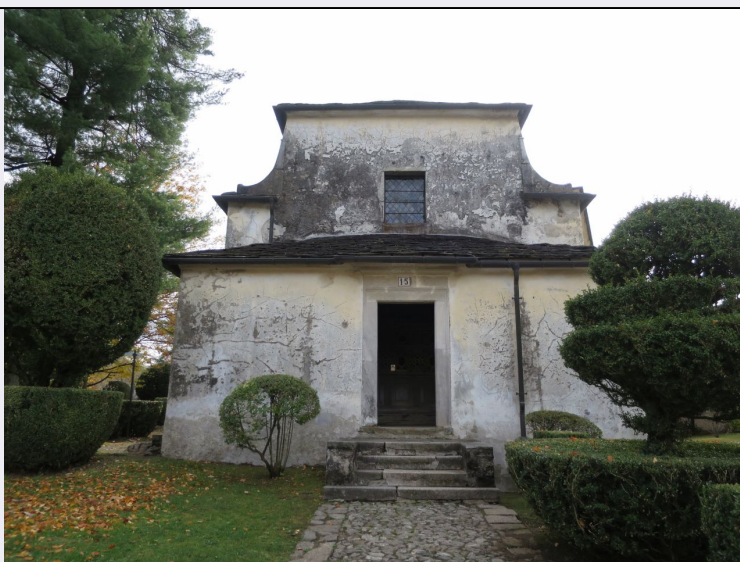
**STCO - Indicazioni specifiche** La Cappella si presenta in un cattivo stato di conservazione. Gli esterni sono interessati da macchie, umidità, muffe e numerose riprese. Il portico presenta graffiti, lacune, fessure superficiali ed efflorescenze e la parete divisoria lignea necessita di interventi di restauro.
