# SCHEDA

OGTD - Definizione infrastruttura idrica

OGTT - Precisazione  
tipologica canale

| numero sito | sito 1: canalizzazione in loc. Pantano |

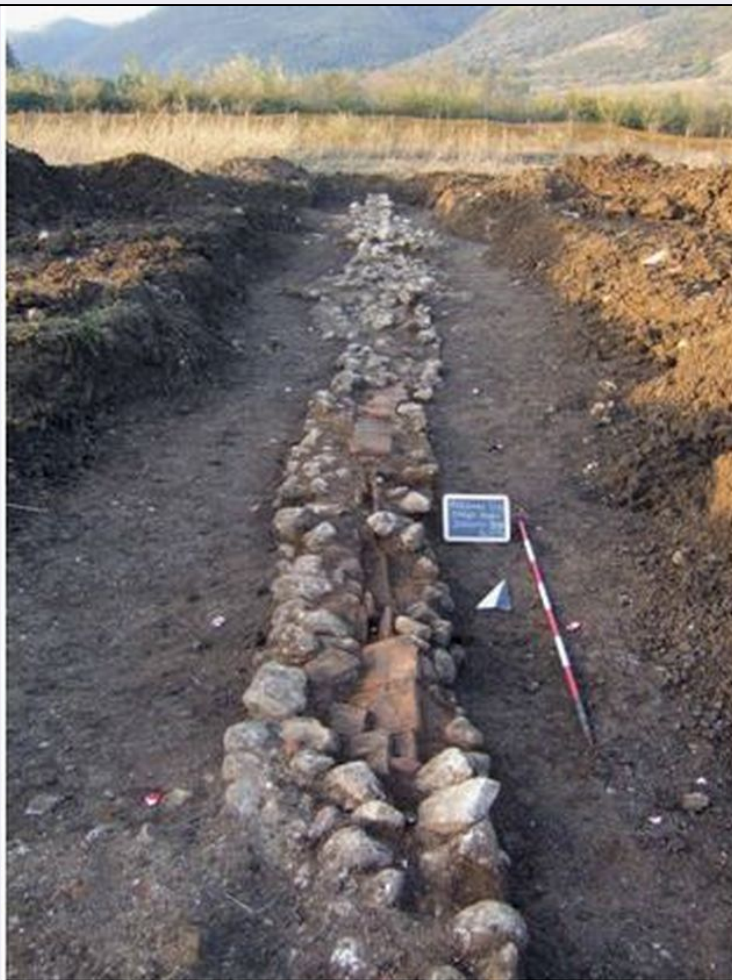
| <b>STCS - Indicazioni specifiche</b> | La struttura è leggibile in tutte le sue componenti ed è stato possibile individuare diverse fasi di cantiere |

| <b>DESO - Descrizione</b> | Nell'ambito delle attività di indagine archeologica effettuate in località Pantano è stato rinvenuto un lungo allineamento N/NO-S/SE di pietre calcaree e malta, con laterizi e ciottoli in affioramento a una quota di norma non superiore a -50 cm dal piano di campagna. L'allineamento è stato seguito per una lunghezza complessiva di 130 m e risultava in parte visibile da un'attenta analisi di foto satellitari. Dopo la pulizia manuale è stata evidenziata una struttura muraria con malta (58 cm di larghezza, orientamento N/NO-S/SE ) e, in asse, una condotta idrica in terracotta ricoperta da laterizi bessali e frammenti di tegole disposti in piano, delimitata da spallette in ciottoli. E' stato possibile documentare cinque livelli di costruzione, corrispondenti alle diverse fasi di cantiere (taglio di fondazione, allettamento in laterizio, copertura mediante bessali, chiusura della copertura mediante ciottoli, messa in opera di un filare in muratura).Tutta l'area oggetto di indagine ospita quindi, a una quota oscillante tra i 40 e i 60 cm di profondità, una struttura rettilinea orientata N/NO-S/SE estesa per circa 130 m di lunghezza, ma che prosegue in direzione N e S oltre l'area indagata |
