SCHEDA

OGTD - Definizione tipologica	cappella
OGTQ - Qualificazione	devozionale
OGTN - Denominazione	Cappella 19 "L'Entrata in Gerusalemme"

PVCS - Stato	ITALIA
PVCR - Regione	Piemonte
PVCP - Provincia	VC
PVCC - Comune	Varallo
PVCI - Indirizzo	Sacro Monte di Varallo

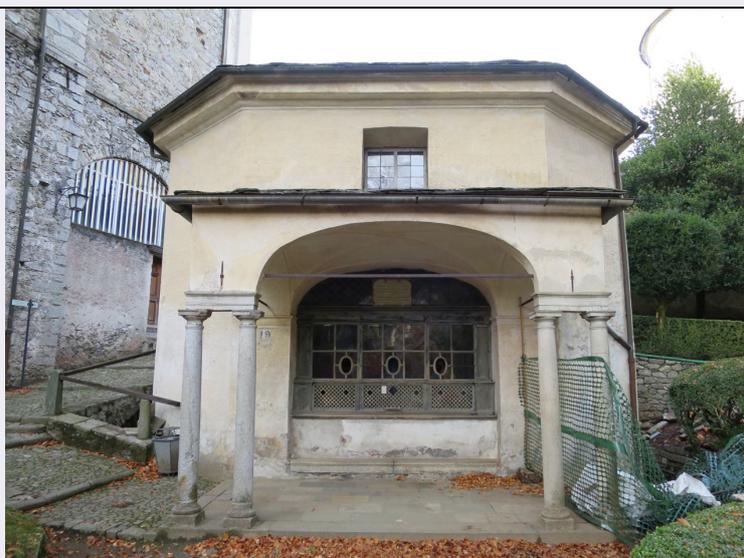
Nel distaccarsi dalla Cappella 18 precedente la vegetazione disegnata ad aiuole ben definite guida, attraverso un sentiero non lastricato in leggera pendenza, alla Cappella dell'"Entrata Trionfale in Gerusalemme". Collocata in un punto basso ma pianeggiante è sovrastata dall'imponente volumetria della retrostante Basilica. Il percorso pedonale pavimentato in pietra, riprende dal portico anteriore in forte salita. L'essere collocata tra due elementi di forte preminenza, quali il Monte Tabor a nord e la Piazza della Basilica, riduce questo interessante seppur piccolo edificio ad essere considerato in modo

secondario e solo come elemento di raccordo tra fatti più importanti, sia religiosi che architettonico-urbanistici. Il distaccarsi prominente ma leggero del piccolo portichetto anteriore lo valorizza, nella sua unicità, anche se è collocato in un luogo così raccolto da essere escluso a possibilità fruibili più aperte e complete.
