SCHEDA

| OGTN - Denominazione | Chiesa di San Rocco |

| PVCC - Comune | Matelica |

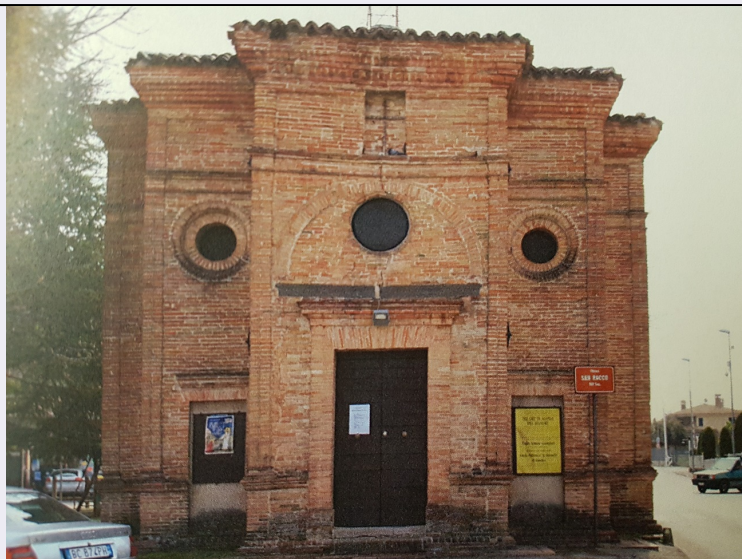
| IST - Configurazione strutturale primaria | Muratura continua perimetrale che percorre la sagoma della croce greca, interamente in mattoni. Copertura a volta in mattoni e soprastante tetto in coppi su struttura lignea. |

| STCO - Indicazioni specifiche | Danni eventi sismici 2016: danno lieve con lesioni inclinate di taglio nei piani di facciata e lesioni nella volta centrale (scheda danni sisma Segretariato Regionale MIBACT ID 2628). |
