# SCHEDA

OGTD - Definizione tipologica	chiesa ed annessi
OGTN - Denominazione	Chiesa di S. Maria in Loretana

PVCS - Stato	ITALIA
PVCR - Regione	Lombardia
PVCP - Provincia	PV
PVCC - Comune	Montebello della Battaglia
PVCL - Località	GENESTRELLO
PVCI - Indirizzo	via Genestrello, 1
PVCA	Strada Provinciale ex Strada Statale 10 "Padana Inferiore"
PVL - Altra località	Genestrello (frazione ISTAT)

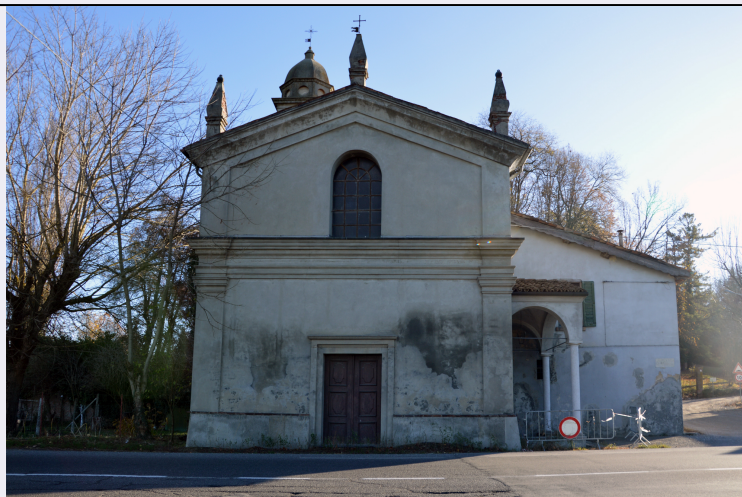
<b>STCR - Riferimento alla parte</b>	intero bene
<b>STCC - Stato di conservazione</b>	mediocre
<b>STCO - Indicazioni specifiche</b>	Il giudizio è formulato esclusivamente sulla ricognizione visiva dell'aspetto esterno. Intonaci esterni con estese chiazze di umidità nella parte bassa e nel cornicione sottogronda sia in facciata che nei corpi annessi dove distacchi e rigonfiamenti mettono in luce una serie di strati sovrapposti. Campanile colori strato di finitura quasi completamente dilavati. I tre elementi a guglia in sommità della facciata presentano distacchi ed erosioni che lasciano esposta la struttura in laterizio.
