SCHEDA

OGTD - Definizione tipologica	palazzo
OGTQ - Qualificazione	privato
OGTN - Denominazione	Palazzo Grisolini

PVCR - Regione	Emilia-Romagna
PVCP - Provincia	FC
PVCC - Comune	Bagno di Romagna
PVCL - Località	BAGNO DI ROMAGNA
PVCI - Indirizzo	Via Fiorentina 27, 29, 31, 33, 35

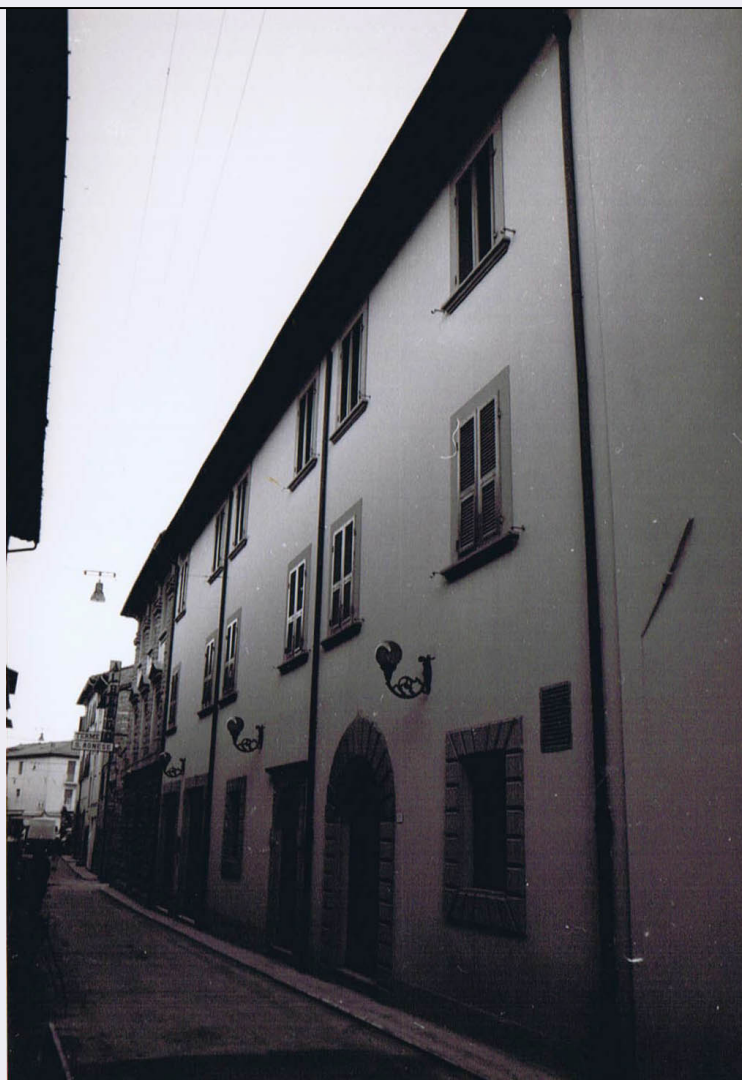
L'edificio è inserito nel fronte continuo di Via Fiorentina ed è del tutto simile nella volumetria e altezza gli edifici contigui. Il fronte principale è tutto intonacato, al PT ha 5 accessi di diverse dimensioni, di cui uno ad arco a tutto sesto, con stipiti in pietra; 2 finestre con
--	---

stipiti in pietra e uno stemma scolpito. Superiormente vi sono 2 ordini di finestre con stipiti e davanzali in pietra, nella parte centrale sagomati. La copertura è in parte in coppi e parte in lastre d'ardesia. Il fronte laterale e il retro sono in pietra a faccia vista. L'interno è stato ristrutturato ha pavimento in cotto, pareti intonacate e solaio con travi a vista, vi sono una serie di archi in mattoni. In altri ambienti vi sono porte con stipiti in pietra, pareti in pietra a vista, 2 soffitti a volte a botte, 1 intonacata e l'altra in pietra a vista.
