SCHEDA

OGTN - Denominazione Chiesa di S. Giovanni Battista e del Gonfalone o dei Disciplinati di S. Caterina

PVCS - Stato	ITALIA
PVCR - Regione	Piemonte
PVCP - Provincia	VC
PVCC - Comune	Trino
PVCI - Indirizzo	via S. Francesco, 7
PVCA	La chiesa si trova sul lato settentrionale di via S. Francesco, inserita nella cortina compatta della via. La semplice facciata, inserita nella cortina compatta della via, si stacca dagli edifici circostanti prevalentemente in virtù dell'altezza e del diverso trattamento dei paramenti quasi si volesse, come accade in altri casi anche trinesi, escludere ogni rapporto con l'intorno urbano per delimitare uno spazio tutto interno e strettamente architettonico.

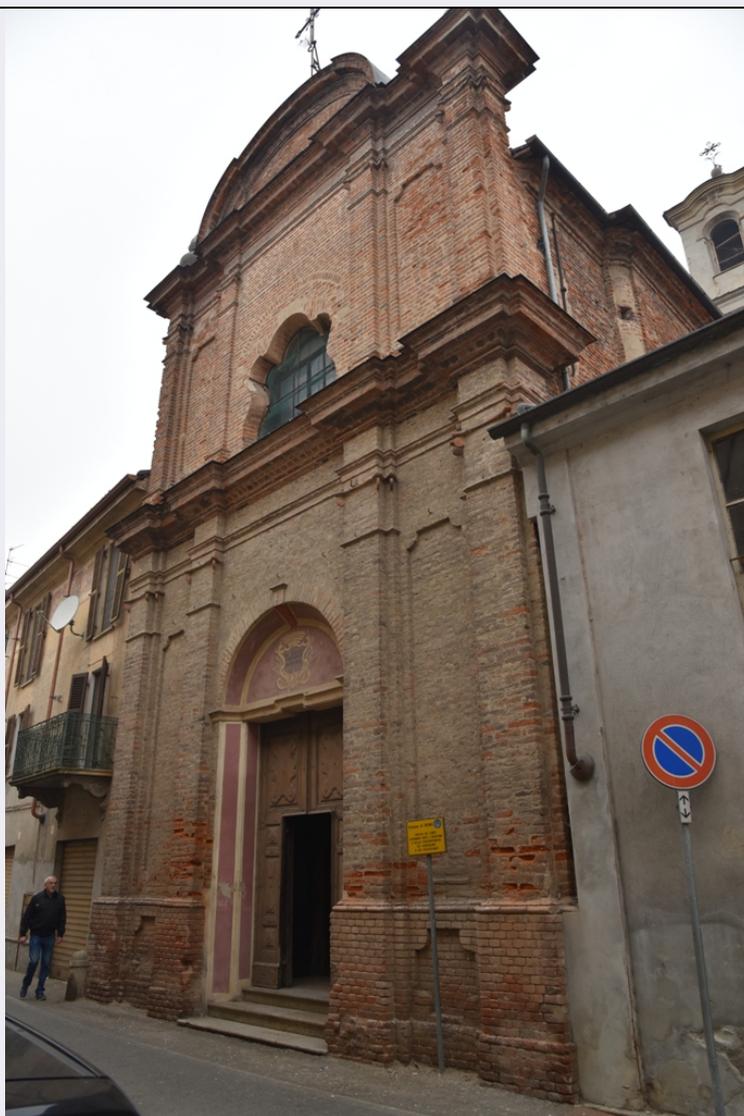
La facciata, in laterizio non intonacato, è scandita da due ordini di paraste divise da una trabeazione dalla modanatura molto semplice e si chiude con un fastigio semicircolare chiuso da due pennacchi. Il portale lunettato è incorniciato da due paraste e ad esso corrisponde una grande finestra sagomata. La schematicità dell'esterno non trova riscontro nell'interno, ad unica navata con abside poligonale, che presenta un sistema di coperture molto articolato. Il raccordo tra abside e coro è risolto con una breve calotta, unghiata nella parte centrale. Il coro, molto ampio, è coperto da due volte a vela lunettate, separate da una doppia costolonatura della volta a vela del presbiterio. Il vano centrale, in cui si innestano due semi cappelle a fondo piatto, è coperto ancora da una volta a vela in cui si innesta un cupolino ottagonale. La descrizione prosegue nel campo OSS – Osservazione alla fine della scheda.

STCR - Riferimento alla parte	intero bene
STCO - Indicazioni specifiche	L'edificio presenta un notevole grado di umidità diffusa ed è segnato da numerose lesioni che interessano sia le volte sia le pareti del presbiterio.

STCR - Riferimento alla parte	intero bene
STCC - Stato di conservazione	mediocre
STCO - Indicazioni specifiche	L'edificio presenta tutt'ora problemi di umidità diffusa, lesioni alle volte e alle pareti del presbiterio. Gli affreschi di volte e pareti necessitano di intervento di restauro conservativo.

RSTR - Riferimento alla parte	intero bene
RSTI - Data inizio	2000/00/00
RSTF - Data fine	2000/00/00
RSTT - Tipo di intervento	Interventi di manutenzione straordinaria post-alluvione: rifacimento intonaci zoccolatura, rifacimento gradino in cotto della zona coro.
