SCHEDA

OGTD - Definizione	monumento
OGTT - Precisazione tipologica	funerario
OGTA - Livello di individuazione	sito localizzato
OGTN - Denominazione e numero sito	monumento funerario in loc. Tre Volte Passa l'Acqua

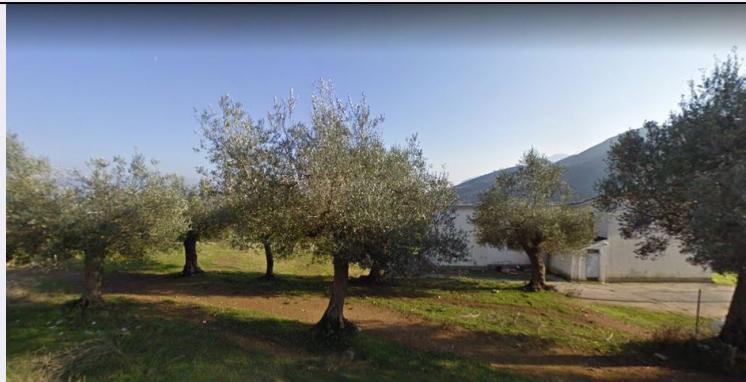
STCC - Stato di conservazione	mediocre
STCS - Indicazioni specifiche	Il monumento, di cui si conserva la sola struttura interna in opera cementizia, presenta lacune in diversi punti e manca completamente del paramento esterno

FTAE - Ente proprietario	Soprintendenza SABAP Molise
FTAC - Collocazione	Archivio SABAP Molise
FTAN - Codice identificativo	VenafroCep3AF108113
FTAT - Note	Veduta generale dell'area
DRA - DOCUMENTAZIONE GRAFICA	
DRAX - Genere	documentazione allegata
DRAT - Tipo	planimetria catastale
DRAO - Note	F. 29 p.lla 92
DRAS - Scala	1:2000
DRAE - Ente proprietario	Agenzia del Territorio - Ufficio di Isernia
DRAC - Collocazione	Archivio SABAP Molise
DRAN - Codice identificativo	VenafroCep3AG108113a
DRAD - Data	2017
DRA - DOCUMENTAZIONE GRAFICA	
DRAX - Genere	documentazione allegata
DRAT - Tipo	sezione
DRAO - Note	Sezione del monumento funerario in loc. Tre volte passa l'acqua
DRAS - Scala	1:2000
DRAE - Ente proprietario	Soprintendenza SABAP Molise
DRAC - Collocazione	Archivio SABAP Molise
DRAN - Codice identificativo	VenafroCep3AG108113b
DRAD - Data	1991
FNT - FONTI E DOCUMENTI	
FNTP - Tipo	relazione
FNTA - Autore	D'Henry Gabriella
