# SCHEDA

| OGTN - Denominazione | Palazzo Biandrà di Reaglie |

| PVCC - Comune | Trino |
| PVCI - Indirizzo | via Duca d'Aosta, 35 |

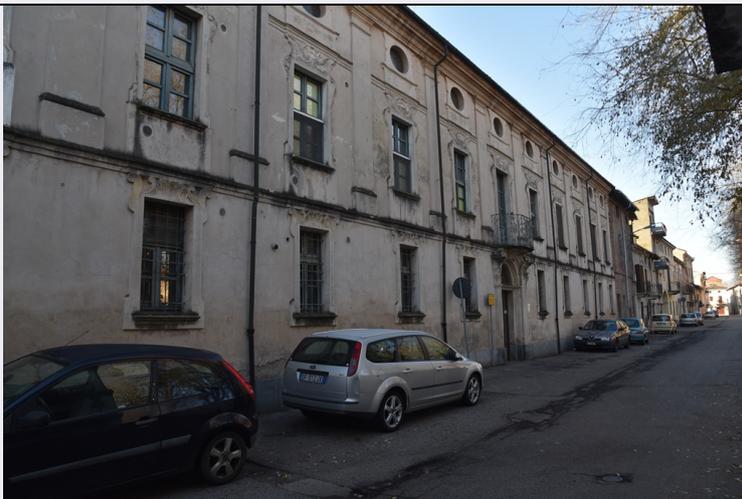
Il palazzo, posto sul lato meridionale di via Duca d'Aosta, prospetta in parte su piazza IV novembre. Nonostante le precarie condizioni in cui si trova la facciata, che hanno contribuito ad abbassare notevolmente il contrasto, l'edificio nel suo preziosismo di maniera si stacca nettamente da quelli attigui che prospettano su piazza IV novembre, mentre la parte verso il cortile - ora completamente invaso dalle erbacce - nella sua mancanza assoluta di definizione, smentisce la "nobilita" del prospetto principale, confondendosi con le case vicine.
