SCHEDA

OGTD - Definizione tipologica	chiesa
OGTN - Denominazione	Chiesa della Madonna del Buon Consiglio

OGAG - Genere denominazione	locale
OGAD - Denominazione	chiesa della Cappelletta

PVCS - Stato	ITALIA
PVCR - Regione	Piemonte
PVCP - Provincia	VC
PVCC - Comune	Trino
PVCI - Indirizzo	viale Fratelli Brignone, 53

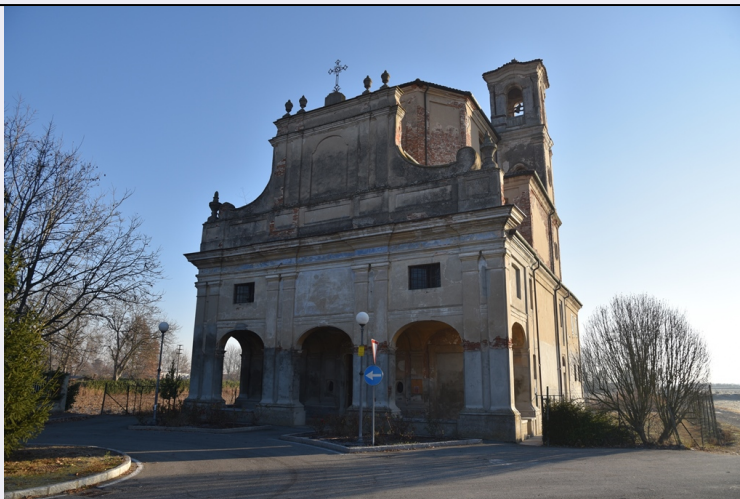
REVI - Data	1927/00/00
IS - IMPIANTO STRUTTURALE	
IST - Configurazione strutturale primaria	La chiesa della Madonna del Buonconsiglio, prima dedicata a S. Defendente, è posta al di fuori dell'abitato di Trino, nei pressi della statale per Pontestura. La facciata, piuttosto massiccia, caratterizzata da un portico a tre luci, si sviluppa su due ordini di lesene di cui l'inferiore interessa, oltre al portico, anche le finestre che servono ad illuminare la loggia interna sopra stante l'ingresso. Nell'ordine superiore è uno zoccolo piuttosto alto era accordato con volute alla fascia centrale delimitata da due coppie di lesene. L'interno si sviluppa su una pianta a croce greca con abside curva, raccordata alla volta a botte unghiata del presbiterio con catino costolonato, mentre brevi tratti di volta a botte raccordano simmetricamente il presbiterio, l'ingresso e le due cappelle laterali a fondo piatto alla cupola centrale poligonale che domina tutto il vano della Chiesa. La descrizione prosegue nel campo OSS – Osservazione alla fine della scheda.

STC - STATO DI CONSERVAZIONE	
STCR - Riferimento alla parte	intero bene
STCC - Stato di conservazione	mediocre
STCO - Indicazioni specifiche	L'edificio necessita di intervento di restauro degli intonaci di facciata e prospetti esteri; ianche la decorazione pittorica a fresco dell'interno necessita di inteventi di restauro.
RS - RESTAURI	
RST - RESTAURI	
RSTR - Riferimento alla parte	coperture
RSTI - Data inizio	2007/00/00
RSTF - Data fine	2008/00/00
RSTT - Tipo di intervento	Intervento di manutenzione straordinaria alle coperture su progetto dell'arch. Raffaella Rolfo con studio in Trino (VC), ditta Mioni & Crestani di Cossato (BI)
