SCHEDA

OGTD - Definizione tipologica	santuario
OGTQ - Qualificazione	mariano
OGTN - Denominazione	Santuario del SS. Nome di Maria

OGAG - Genere denominazione	locale
OGAD - Denominazione	Madonna delle Vigne

PVCS - Stato	ITALIA
PVCR - Regione	Piemonte
PVCP - Provincia	VC
PVCC - Comune	Trino
PVCI - Indirizzo	Strada provinciale 34/ Madonna delle Vigne

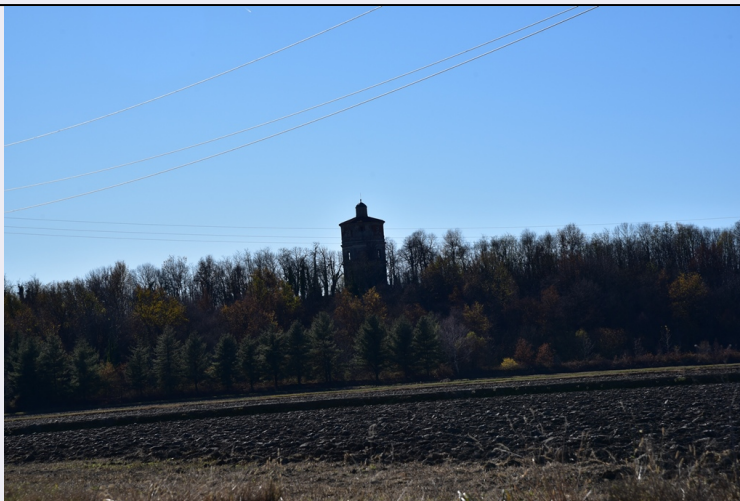
La chiesa della Madonna delle Vigne, posta su di una piccola altura nei pressi della grangia di Montarolo, si sviluppa su di una pianta ottagonale, da cui si staccano nettamente il portico d'ingresso a tre luci

a pianta trapezoidale e il presbiterio a pianta quadrata. La struttura verticale si presenta all'esterno suddivisa in tre ordini di lesene, separate da cornici leggermente aggettanti, e richiama nell'insieme l'aspetto di una torre. Nel secondo e nel terzo ordine si aprono delle finestre rispettivamente rettangolari e ovale con asse maggiore orizzontale. Queste ultime che si affacciano sull'estradosso della cupola, non sono visibili dall'interno. Il vano centrale è infatti coperto da una cupola costolonata ed è delimitato da due soli ordini di lesene, con capitello composito, più ricco del primordiano, decorato con stucchi colorati rappresentanti un prodotto, grappoli d'uva e frutta diversa. La descrizione prosegue nel campo OSS – Osservazione alla fine della scheda.
