# SCHEDA

OGTD - Definizione tipologica	chiesa
OGTN - Denominazione	Chiesa di S. Pietro

PVCS - Stato	ITALIA
PVCR - Regione	Piemonte
PVCP - Provincia	VC
PVCC - Comune	Trino
PVCI - Indirizzo	Strada Provinciale 1/ grangia Castelmerlino/ Trino

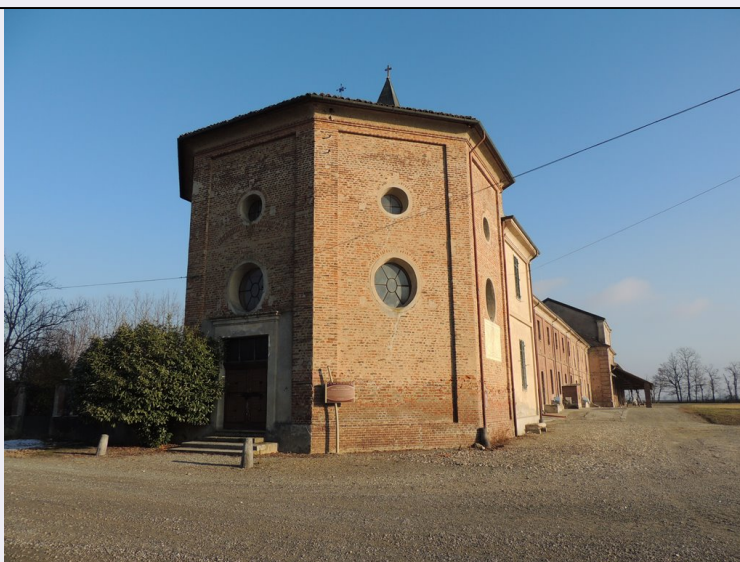
Posta al centro della grangia di Castelmerlino, la chiesa si affaccia sulla strada comunale Lucedio-Leri-Castelmerlino. La chiesa si trova in testa ad un fabbricato della fine del XVIII sec. adibito a pista da riso e si affaccia su uno spiazzo alberato, chiuso sui tre lati da costruzioni rustiche di notevole pregio quali fienili e tettoie per gli attrezzi, mentre i lati affacciano rispettivamente su un piccolo giardino alberato a sinistra e su di un ampio spiazzo sterrato a destra.

<b>RELI - Data</b>	1725/00/00
<b>REV - CRONOLOGIA, ESTREMO RECENTE</b>	
<b>REVS - Secolo</b>	XVIII
<b>REVI - Data</b>	1725/00/00
<b>IS - IMPIANTO STRUTTURALE</b>	
<b>IST - Configurazione strutturale primaria</b>	La cappella di S. Pietro alla Grangia di Castelmerlino si caratterizza soprattutto per la semplicità compositiva e per l'immagine anonima che offre. Sviluppata su una pianta ottagonale, presenta un interno con un solo ordine di lesene angolari, con capitello scanalato, su cui poggia una trabeazione dalle linee appena accennate che sostiene gli spicchi della cupola costolonata. Solo le finestre ovali e gli oculi interrompono la piatezza e l'anonimato di questo interno. L'esterno - caratterizzato dall'uso del mattone a vista - decorato con un ordine gigante di paraste, anticipa e conferma quest'ipotesi di povertà espressiva. La scelta di nascondere la cupola rialzando la cortina muraria oltre il livello di imposta e di coprire il tutto con un tetto in coppi, sia forse evitato di rendere tozza l'immagine definitiva di questo edificio, ne ha però segnato l'aspetto, facendolo diventare simile ad un brutto torrione che si inserisce male in questa corte rustica.
