SCHEDA

OGTD - Definizione tipologica	castello
OGTQ - Qualificazione	pubblico
OGTN - Denominazione	Castello Aleramico

PVCS - Stato	ITALIA
PVCR - Regione	Piemonte
PVCP - Provincia	VC
PVCC - Comune	Trino
PVCI - Indirizzo	piazza Garibaldi, 23

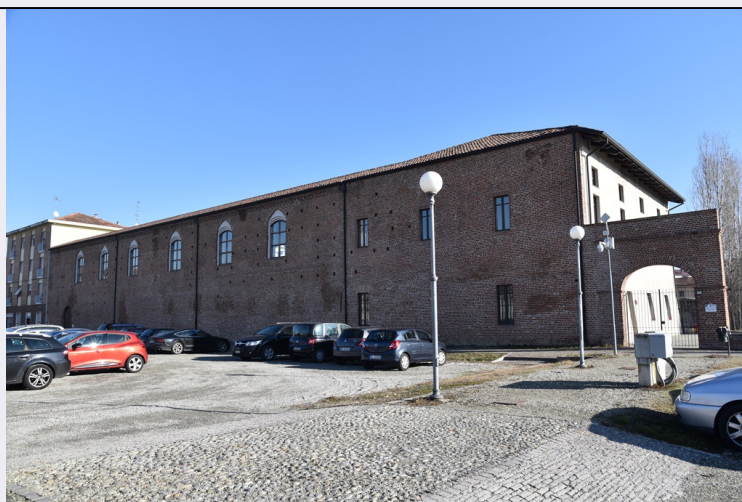
PVCA
Il castello è posto sul lato orientale di Piazza Garibaldi. La squallida facciata, chiusa sul lato destro dell'edificio sorto sul luogo in cui era l'ala settentrionale, e come abbandonata nello spazio vuoto della piazza e certamente solo un drastico intervento di restauro riuscirà a dare un senso al problema dei "rapporti ambientali".

L'edificio del castello Aleramico, o almeno di ciò che rimane di esso, affaccia sullo spazio vuoto di piazza Garibaldi e presenta una facciata ormai riconoscibile nei suoi tratti originali, segnata da una serie innumerevole di aperture, in parte tamponate, tra le quali si riesce con difficoltà ad intravedere la sagoma degli originali finestroni. Una cornice a dente di sega chiude la facciata nella fascia sotto tetto. La parte che a faccia verso il cortile interno è segnata al piano terra, da un portico, in parte murato con archi a sesto riflesso su pilastri a fascio e miste di laterizio e pietra con capitello composito, il cui basamento è ormai coperto dal progressivo rialzarsi del piano del cortile. Nella fascia sottotetto sono ancora leggibili tracce di decorazioni a fresco che un tempo dovevano ricoprire tutta la facciata. La descrizione prosegue nel campo OSS – Osservazione alla fine della scheda.
