# SCHEDA

OGTD - Definizione tipologica	chiesa
OGTQ - Qualificazione	cimiteriale
OGTN - Denominazione	Chiesa di Santa Maria Nascente

OGAG - Genere denominazione	storica
OGAD - Denominazione	Pieve di Santa Maria Assunta

PVCS - Stato	ITALIA
PVCR - Regione	Lombardia
PVCP - Provincia	BS
PVCC - Comune	Quinzano d'Oglio
PVCL - Località	QUINZANO D'OGGIO
PVCI - Indirizzo	Via Pieve

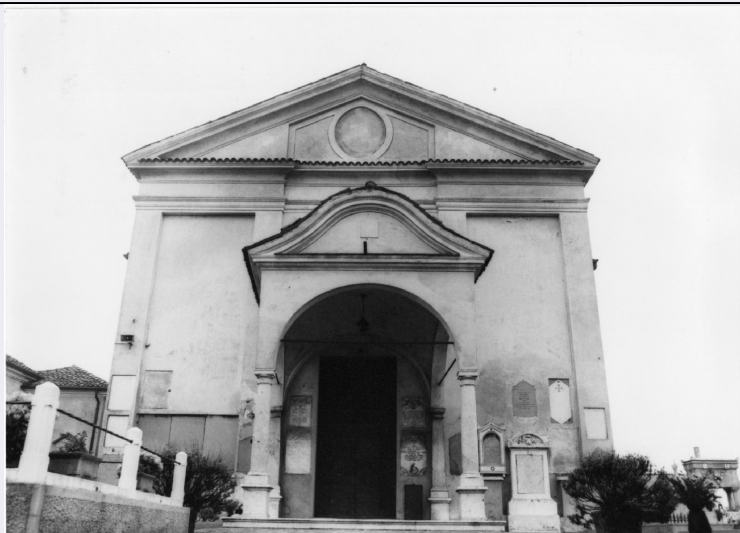
<b>FTAX - Genere</b>	documentazione allegata
<b>FTAP - Tipo</b>	fotografia digitale (file)
<b>FTAD - Data</b>	2017
<b>FTAN - Codice identificativo</b>	00090740-3
<b>FTAT - Note</b>	Esterno: facciata - digitalizzazione da stampa analogica (20/11/1992)
<b>FTAF - Formato</b>	jpg
