SCHEDA

OGTD - Definizione tipologica	chiesa
OGTQ - Qualificazione	conventuale
OGTN - Denominazione	Chiesa di S. Sebastiano

PVCS - Stato	ITALIA
PVCR - Regione	Marche
PVCP - Provincia	MC
PVCC - Comune	Apiro
PVCE	Crocifisso
PVCI - Indirizzo	S. C. del Cimitero

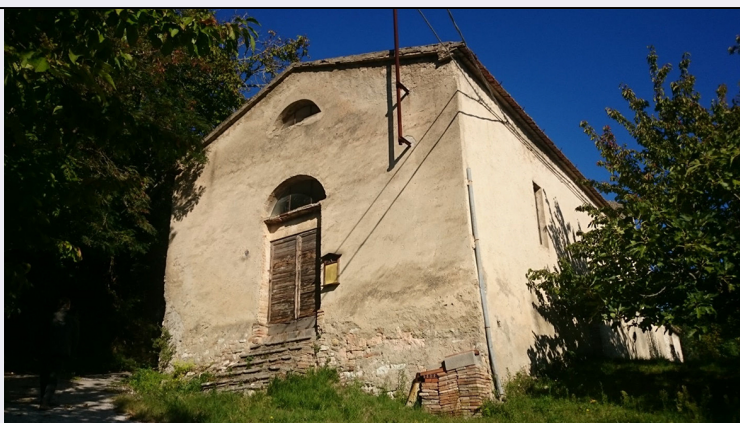
RENF - Fonte	Sisma
REL - CRONOLOGIA, ESTREMO REMOTO	
RELS - Secolo	XXI
RELI - Data	2016
REV - CRONOLOGIA, ESTREMO RECENTE	
REVS - Secolo	XXI
REVI - Data	2017
RE - NOTIZIE STORICHE	
REN - NOTIZIA	
RENR - Riferimento	intero bene
RENS - Notizia sintetica	evento sismico - danni
RENN - Notizia	L'edificio presenta lievi lesioni di distacco della facciata principale e lesioni diffuse nella sacrestia posta dietro l'altare. (ID UCCR MARCHE_1202)
RENF - Fonte	Segretariato Regionale per i Beni e le attività Culturali_Ufficio Danni Sisma
REL - CRONOLOGIA, ESTREMO REMOTO	
RELS - Secolo	XXI
RELI - Data	2016
REV - CRONOLOGIA, ESTREMO RECENTE	
REVS - Secolo	XXI
REVI - Data	2017
SI - SPAZI	
SII - SUDDIVISIONE INTERNA	
SIIR - Riferimento	intero bene
SIIO - Tipo di suddivisione orizzontale	livelli continui
SIIN - Numero di piani	+1
SIIP - Tipo di piani	p. t.
SIIV - Suddivisione verticale	corpo unico
IS - IMPIANTO STRUTTURALE	
IST - Configurazione strutturale primaria	Edificio di forma rettangolare in muratura di pietra arenaria dotato di contrafforti laterali e portico anteriore; coperture con tetti a falde semplici.

PN - PIANTA	
PNR - Riferimento alla parte	intero bene
PNT - PIANTA	
PNTQ - Riferimento piano o quota	p.t.
PNTS - Schema	ad aula
PNTF - Forma	rettangolare (7,1x15m)
FN - FONDAZIONI	
FNA - Tipo di terreno a livello di appoggio	Non accertabile
SV - STRUTTURE VERTICALI

SVCU - Ubicazione	Intero bene
SVCT - Tipo di struttura	parete
SVCC - Genere	muratura portante
SVCQ - Qualificazione del genere	blocchi di pietra di forma irregolare, intonacati
SVCM - Materiali	pietra
