SCHEDA

OGTD - Definizione tipologica chiesa

OGTN - Denominazione Chiesa di S. Giovanni

PVCC - Comune Camporotondo di Fiastrone

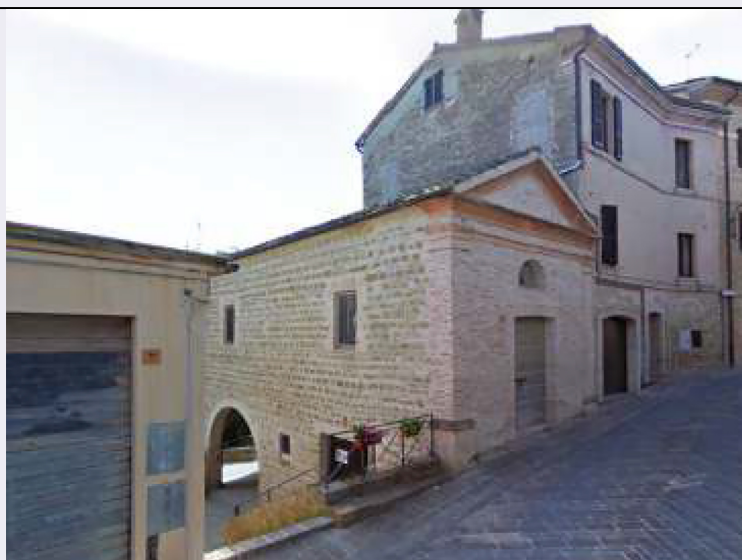
| IST - Configurazione strutturale primaria | La chiesa, costruita sopra la Portarella, è ad unica navate con capriate lignee a vista. Sul retro è stato aggiunto un campanile a vela. |

| STCC - Stato di conservazione | mediocre |
