SCHEDA

OGT - OGGETTO	
OGTD - Definizione tipologica	chiesa
OGTQ - Qualificazione	filiale
OGTN - Denominazione	Chiesa di S. Rocco

PVCS - Stato	ITALIA
PVCR - Regione	Marche
PVCP - Provincia	MC
PVCC - Comune	Matelica
PVCL - Località	MATELICA
PVCI - Indirizzo	Corso Vittorio Emanuele

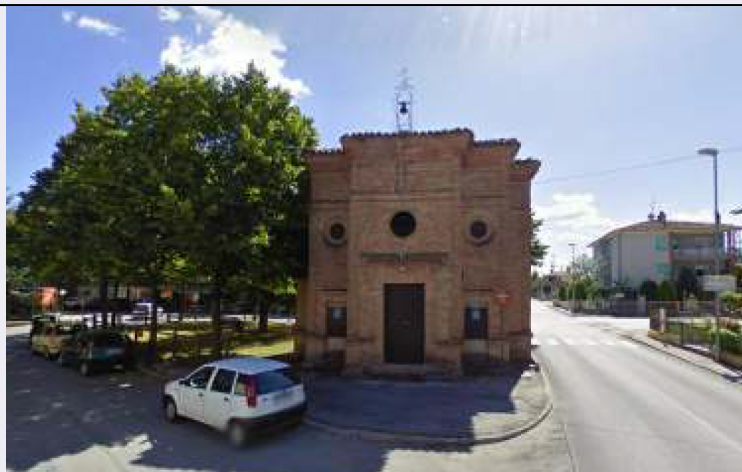
La Chiesa di S. Rocco fuori le mura verso la strada del cimitero, nel mezzo del recente quartiere omonimo, presenta una struttura organicamente articolata nell'ambito di un sistema compositivo che prevede una forte spinta dinamica all'interno di un telaio rigidamente geometrico. L'impianto planimetrico è a croce greca con un soffitto a crociera composita stellare, dalla quale traspare la dinamica costruttiva dell'insieme; ciò determina una scansione tripartita dei muri perimetrali in profondità, ripetuta su tutti e quattro i fronti del tempio, scanditi verticalmente da fasce in aggetto poggianti sul basamento sottolineato da una fascia orizzontale, anch'essa in aggetto, che corre lungo tutto il perimetro della stessa. Il fronte principale è organizzato rispetto il proprio asse simmetrico lungo il quale sono posizionate tre aperture.

STCR - Riferimento alla parte	intero bene
STCC - Stato di conservazione	buono

RSTR - Riferimento alla parte	intero bene
RSTI - Data inizio	10-08-2007
RSTT - Tipo di intervento	Lavori provvisori di urgenza consistenti in posa in opera di tiranti metallici all'interno della muratura. (SABAP_Ancona_MC972)
