SCHEDA

OGTD - Definizione tipologica	complesso
OGTQ - Qualificazione	rurale
OGTN - Denominazione	Nucleo agricolo di S. Emidio

PVCS - Stato	ITALIA
PVCR - Regione	Marche
PVCP - Provincia	AP
PVCC - Comune	Acquasanta Terme
PVCE	Frazione Centrale

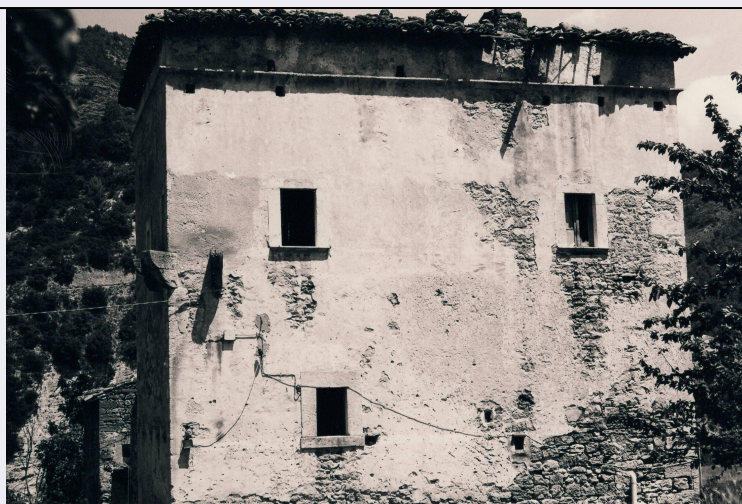
RENF - Fonte	SABAP_Ancona_AP1330
REL - CRONOLOGIA, ESTREMO REMOTO	
RELS - Secolo	XIX
RELI - Data	1869
REV - CRONOLOGIA, ESTREMO RECENTE	
REVS - Secolo	XIX
REVI - Data	1869
SI - SPAZI	
SII - SUDDIVISIONE INTERNA	
SIIR - Riferimento	corpo principale
SIIO - Tipo di suddivisione orizzontale	livelli continui
SIIN - Numero di piani	+2
SIIP - Tipo di piani	PT, 1P
SIIV - Suddivisione verticale	corpo unico
IS - IMPIANTO STRUTTURALE	
	Nucleo rurale in stato di abbandono, di impianto cinquecentesco. E'

IST - Configurazione strutturale primaria	posto in posizione dominante sulla vecchia Salaria, di cui costituiva probabilmente un posto di guardia, per la vigilanza della trafficata strada consolare.
--------------------------------------------------	--------------------------------------------------------------------------------------------------------------------------------------------------------------

STCC - Stato di conservazione	pessimo
--------------------------------------	---------
