# SCHEDA

OGTD - Definizione tipologica	chiesa
OGTQ - Qualificazione	sussidiaria
OGTN - Denominazione	Chiesa di Santa Giulia

PVCS - Stato	ITALIA
PVCR - Regione	Lombardia
PVCP - Provincia	BS
PVCC - Comune	Pian Camuno
PVCL - Località	PIAN CAMUNO
PVCI - Indirizzo	Via Santa Giulia

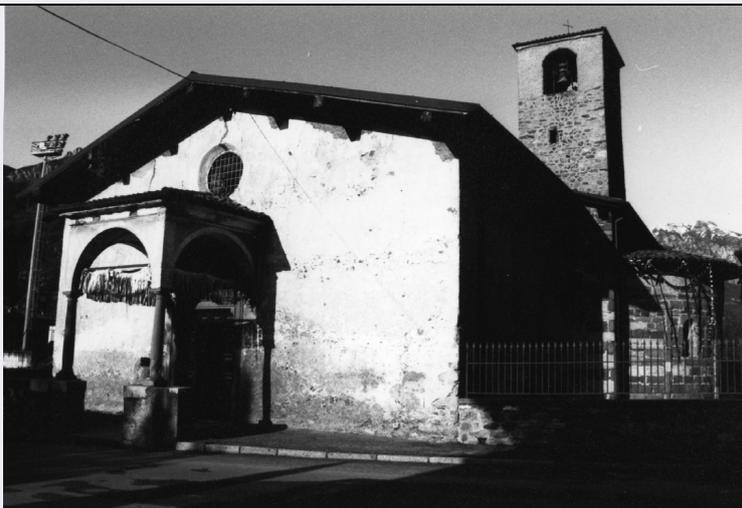
<b>STCC - Stato di conservazione</b>	ottimo
<b>STC - STATO DI CONSERVAZIONE</b>	
<b>STCR - Riferimento alla parte</b>	intonaci interni
<b>STCC - Stato di conservazione</b>	ottimo
<b>STCO - Indicazioni specifiche</b>	Si segnala lo stato preoccupante delle due colonnine in Sarnico del protiro in facciata: sono evidenti notevoli cadute di materiale soprattutto nella parte inferiore del fusto e importanti fessurazioni verticali dovute a schiacciamento.
<b>RS - RESTAURI</b>	
<b>RST - RESTAURI</b>	
<b>RSTR - Riferimento alla</b>
